Emplacement	LÉVIS
Type d'actif	Automobile
Marque / Modèle / Année	NISSAN ROGUE S 2020
NIV	5N1AT2MV7LC740107
Odomètre	64264 km
Nombre de clés	2

Rapport de dommages

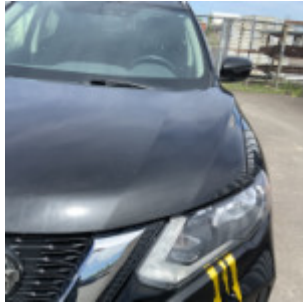
Section	Niveau de dommage	Types de dommage	Détails	Photo
Capot (côté aile gauche)	Mineur	Éclat de peinture, Égratignure(s)

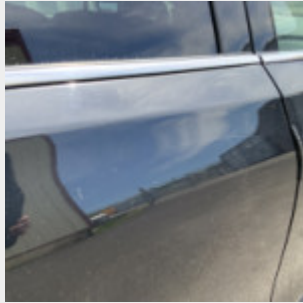
Section	Niveau de dommage	Types de dommage	Détails	Photo
Porte arrière droite (section principale)	Mineur	Égratignure(s)

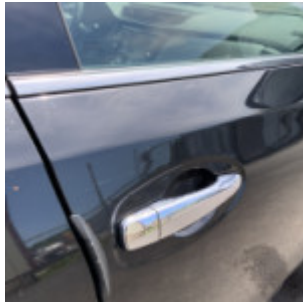
Porte avant droite (section principale)	Mineur	Égratignure(s)

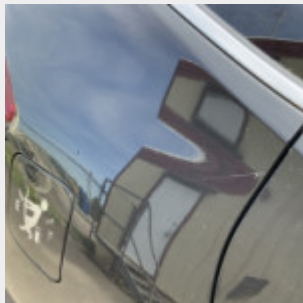
Aile arrière droite	Mineur	Égratignure(s)

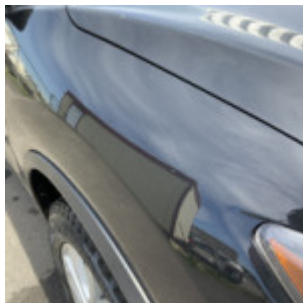
Aile avant droite	Mineur	Égratignure(s)
