Emplacement LÉVIS
Type d'actif Automobile
Marque / Modèle / Année MAZDA CX-3 GS 2020
NIV JM1DKFC76L1464240
Odomètre 86115 km
Nombre de clés 2

Rapport de dommages

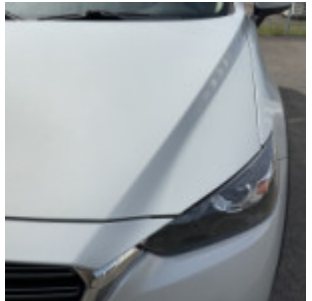
Section	Niveau de dommage	Types de dommage	Détails	Photo
Capot (côté aile gauche)	Mineur	Éclat de peinture, Égratignure(s)

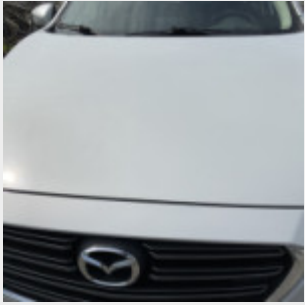
Section	Niveau de dommage	Types de dommage	Détails	Photo
Capot (centre)	Mineur	Éclat de peinture, Égratignure(s)

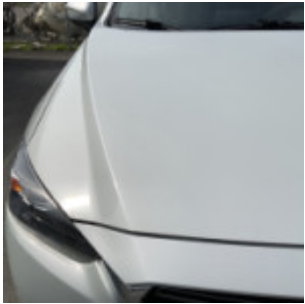
Capot (côté aile droite)	Mineur	Éclat de peinture, Égratignure(s)

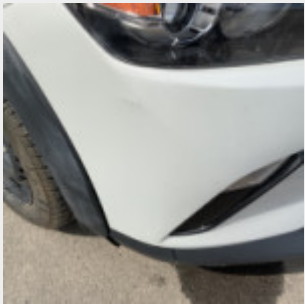
Pare-chocs avant	Mineur	Égratignure(s)

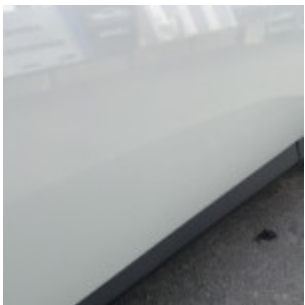
Porte avant gauche (section principale)	Modéré	Égratignure(s)

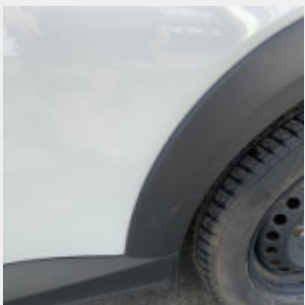
Porte arrière gauche (section principale)	Mineur	Égratignure(s)
