Emplacement	BOISBRIAND
Type d'actif	Automobile
Marque / Modèle / Année	NISSAN KICKS SR 2023
NIV	3N1CP5DV8PL534262
Odomètre	35560 km
Nombre de clés	1

Rapport de dommages

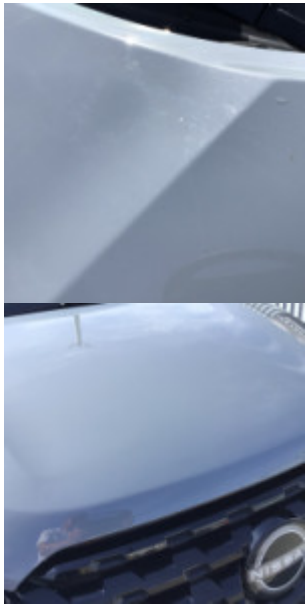
Section	Niveau de dommage	Types de dommage	Détails	Photo
Capot (centre)	Majeur	Éclat de peinture

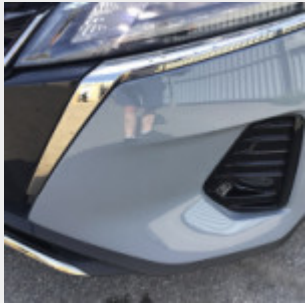
Pare-chocs avant	Majeur	Éclat de peinture

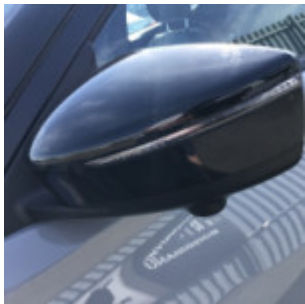
Rétroviseur gauche	Mineur	Égratignure(s)

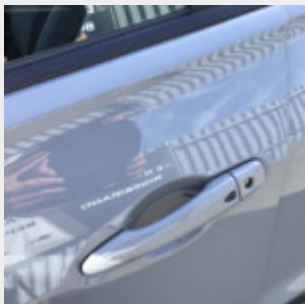
Porte avant gauche (section principale)	Mineur	Égratignure(s)
