Emplacement	BOISBRIAND
Type d'actif	Automobile
Marque / Modèle / Année	ACURA TLX SH-AWD TECH PKG 2019
NIV	19UUB3F59KA801850
Odomètre	
Nombre de clés	1

Rapport de dommages

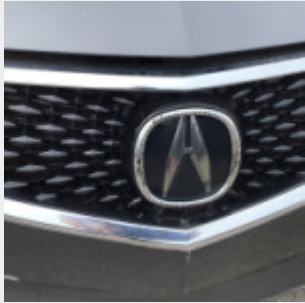
Section	Niveau de dommage	Types de dommage	Détails	Photo
Grille avant	Majeur	Usure excessive

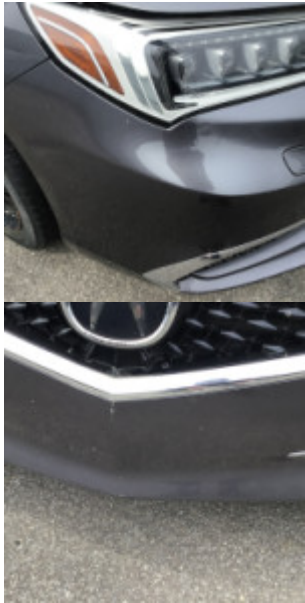
Pare-chocs avant	Majeur	Éclat de peinture, Égratignure(s)

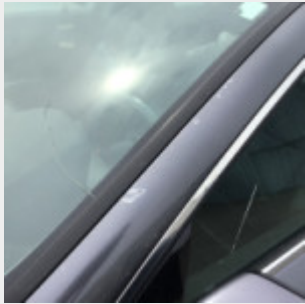
Haut des portes - côté gauche	Majeur	Éclat de peinture

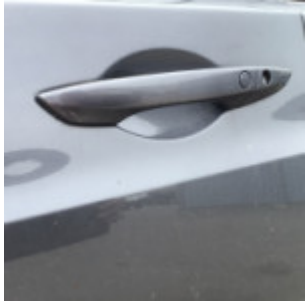
Porte avant gauche (section principale)	Mineur	Égratignure(s)

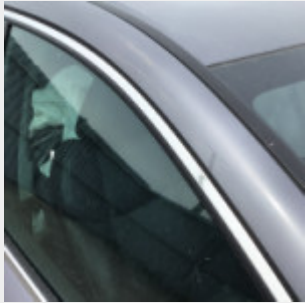
Section	Niveau de dommage	Types de dommage	Détails	Photo
Haut de portes - côté droit	Modéré	Éclat de peinture

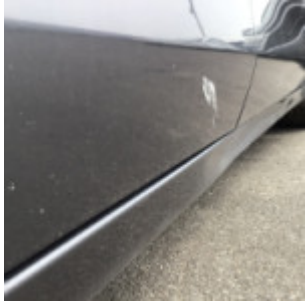
Jupe droite	Majeur	Bosse(s)
