<b>Emplacement</b>	BOISBRIAND
<b>Type d'actif</b>	Remorque utilitaire
<b>Marque / Modèle / Année</b>	MIDDLEBURY MDLX 7X12 TA2 2024
<b>NIV</b>	5RABE1225RM676763
<b>Odomètre</b>	
<b>Nombre de clés</b>	0

**Rapport de dommages**

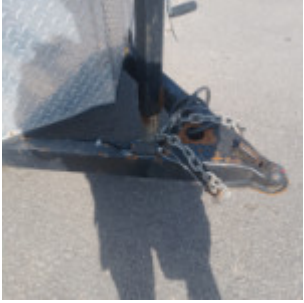
Section	Niveau de dommage	Types de dommage	Détails	Photo
Attelage	Modéré	Rouille

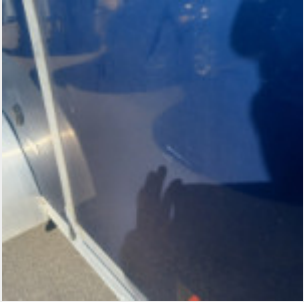
Panneau avant droite	Modéré	Égratignure(s)

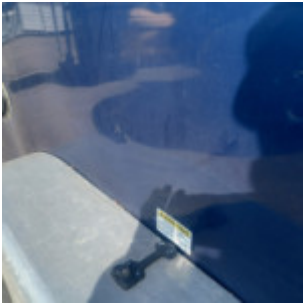
Panneau milieu droite	Modéré	Bosse(s), Égratignure(s)

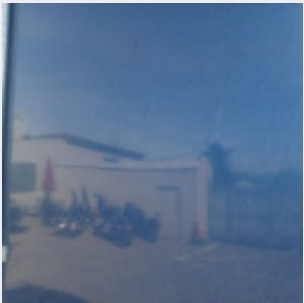
Panneau arrière droite	Majeur	Bosse(s), Égratignure(s)
