<b>Emplacement</b>	BOISBRIAND
<b>Type d'actif</b>	Automobile
<b>Marque / Modèle / Année</b>	NISSAN MICRA 2017
<b>NIV</b>	3N1CK3CP3HL264848
<b>Odomètre</b>	70458 km
<b>Nombre de clés</b>	2

**Rapport de dommages**

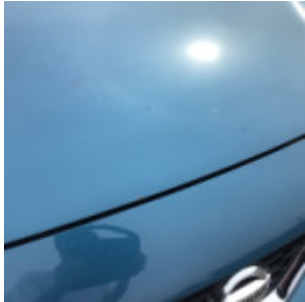
Section	Niveau de dommage	Types de dommage	Détails	Photo
Capot (centre)	Modéré	Éclat de peinture

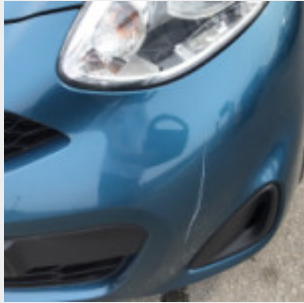
Section	Niveau de dommage	Types de dommage	Détails	Photo
Pare-chocs avant	Majeur	Égratignure(s)

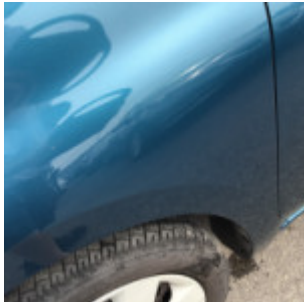
Aile avant gauche	Mineur	Éclat de peinture

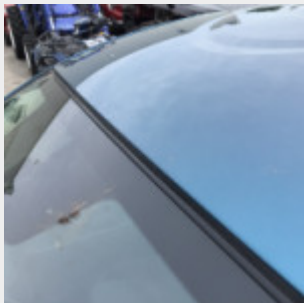
Toît	Majeur	Éclat de peinture

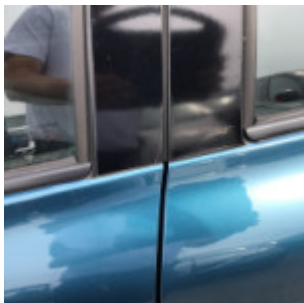
Montant central - côté gauche	Majeur	Égratignure(s)

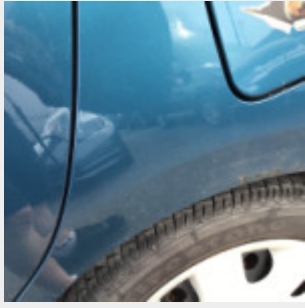
Section	Niveau de dommage	Types de dommage	Détails	Photo
Aile arrière gauche	Majeur	Rouille

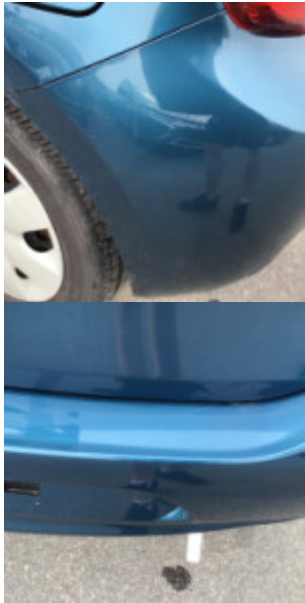
Pare-chocs arrière	Majeur	Égratignure(s)

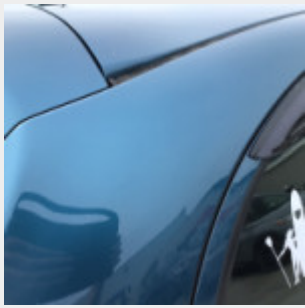
Haut de portes - côté droit	Mineur	Égratignure(s)

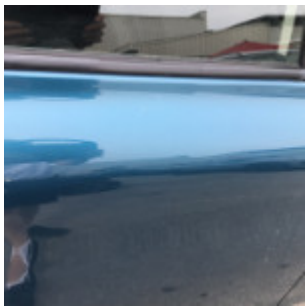
Porte arrière droite (section principale)	Majeur	Éclat de peinture
