Emplacement	LÉVIS
Type d'actif	Automobile
Marque / Modèle / Année	NISSAN NV200 2021
NIV	3N6CM0KN6MK691122
Odomètre	167967 km
Nombre de clés	1
Accessoires	quelques outils et équipements de travail

Rapport de dommages

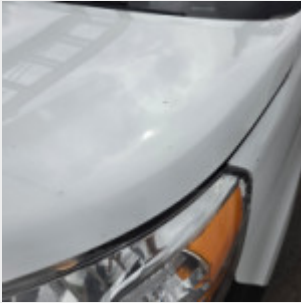
Section	Niveau de dommage	Types de dommage	Détails	Photo
Capot (côté aile gauche)	Mineur	Éclat de peinture, Rouille, Égratignure(s)

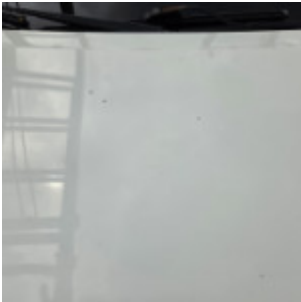
Capot (centre)	Mineur	Éclat de peinture, Rouille, Égratignure(s)

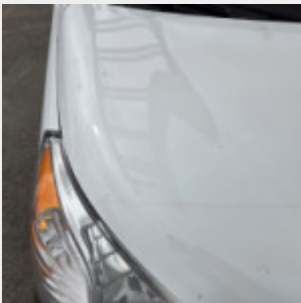
Capot (côté aile droite)	Mineur	Éclat de peinture, Rouille, Égratignure(s)

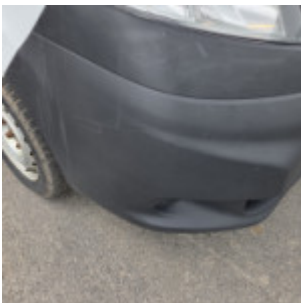
Pare-chocs avant	Mineur	Égratignure(s)

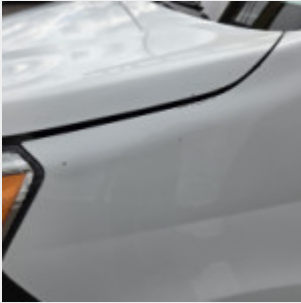
Section	Niveau de dommage	Types de dommage	Détails	Photo
Aile avant gauche	Mineur	Éclat de peinture, Rouille, Égratignure(s)

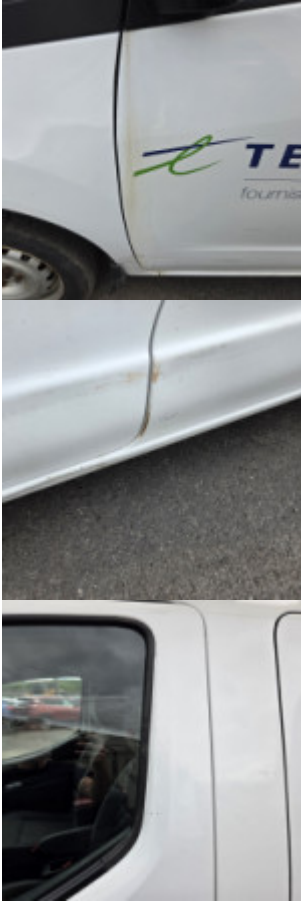
Porte avant gauche (section principale)	Mineur	Égratignure(s), Taches

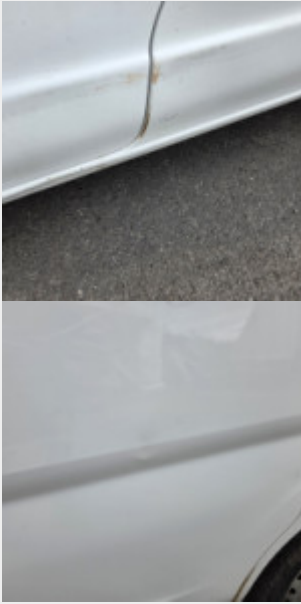
Section	Niveau de dommage	Types de dommage	Détails	Photo
Porte arrière gauche (section principale)	Mineur	Bosse(s), Éclat de peinture, Rouille, Égratignure(s)

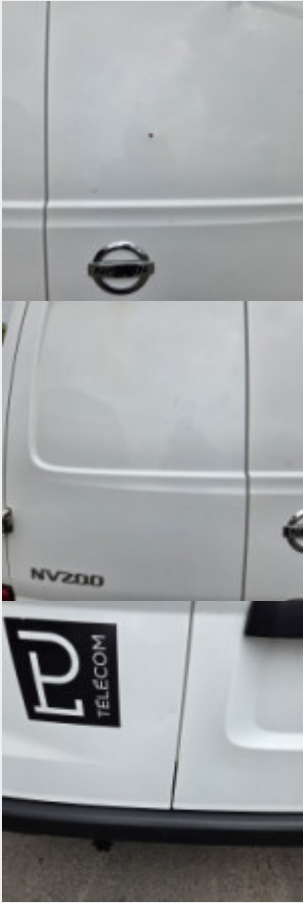
Section	Niveau de dommage	Types de dommage	Détails	Photo
Arrière	Mineur	Bosse(s), Éclat de peinture, Rouille, Égratignure(s)

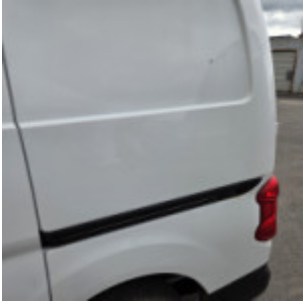
Aile arrière gauche	Mineur	Éclat de peinture, Égratignure(s)

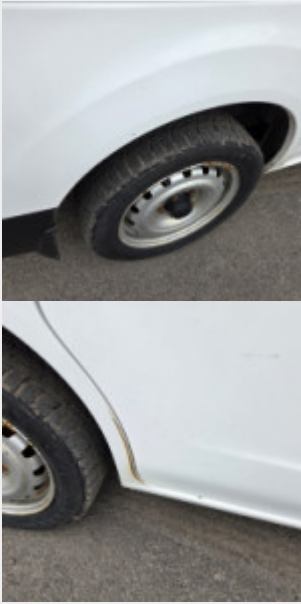
Section	Niveau de dommage	Types de dommage	Détails	Photo
Aile arrière droite	Mineur	Éclat de peinture, Rouille, Égratignure(s)

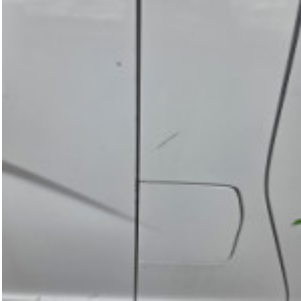
Porte arrière droite (section principale)	Mineur	Égratignure(s)

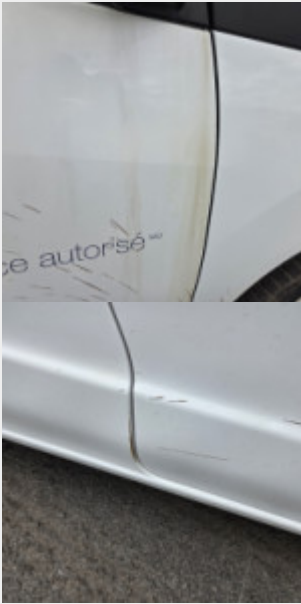
Porte avant droite (section principale)	Mineur	Égratignure(s), Taches
