<b>Emplacement</b>	LÉVIS
<b>Type d'actif</b>	Automobile
<b>Marque / Modèle / Année</b>	NISSAN NV200 2019
<b>NIV</b>	3N6CM0KN3KK711226
<b>Odomètre</b>	179006 km
<b>Nombre de clés</b>	1
<b>Accessoires</b>	quelques outils et équipements de travail

**Rapport de dommages**

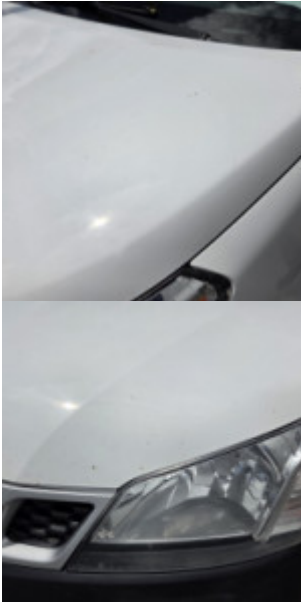
Section	Niveau de dommage	Types de dommage	Détails	Photo
Capot (côté aile gauche)	Mineur	Éclat de peinture, Rouille, Égratignure(s)

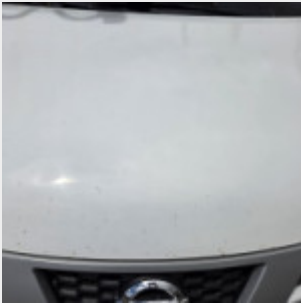
Capot (centre)	Mineur	Éclat de peinture, Rouille, Égratignure(s)

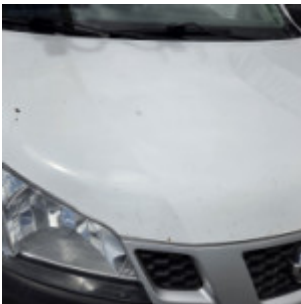
Capot (côté aile droite)	Mineur	Éclat de peinture, Rouille, Égratignure(s)

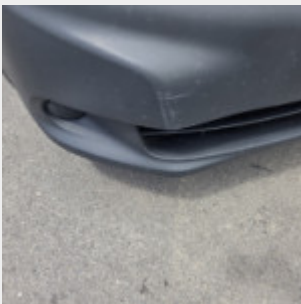
Pare-chocs avant	Mineur	Égratignure(s)

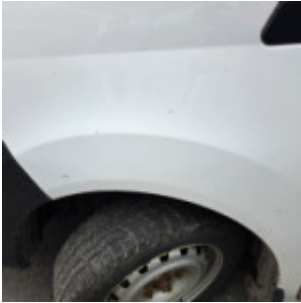
Section	Niveau de dommage	Types de dommage	Détails	Photo
Aile avant gauche	Mineur	Éclat de peinture, Égratignure(s)

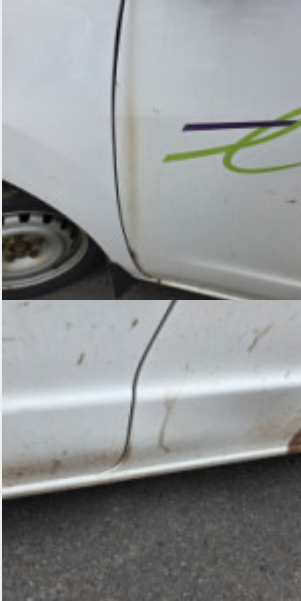
Porte avant gauche (section principale)	Mineur	Éclat de peinture, Égratignure(s), Taches

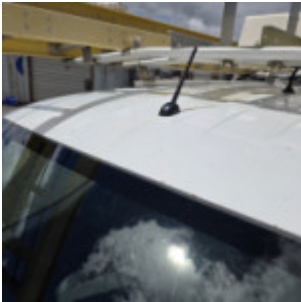
Toît	Mineur	Éclat de peinture, Rouille

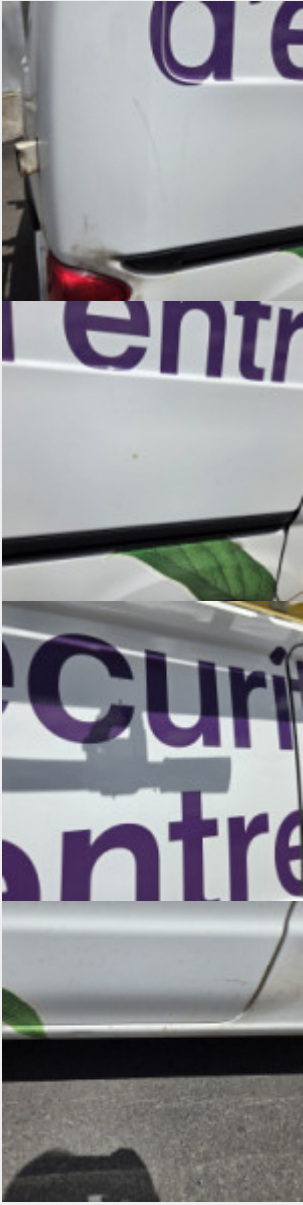
Section	Niveau de dommage	Types de dommage	Détails	Photo
Aile arrière gauche	Mineur	Éclat de peinture, Rouille, Égratignure(s)		 
Arrière	Modéré	Bosse(s), Éclat de peinture, Rouille, Égratignure(s)

Section	Niveau de dommage	Types de dommage	Détails	Photo
Aile arrière droite	Modéré	Bosse(s), Éclat de peinture, Rouille, Égratignure(s)

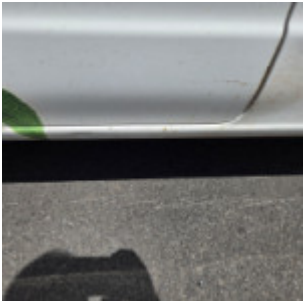
Porte arrière droite (section principale)	Mineur	Éclat de peinture, Rouille, Égratignure(s)

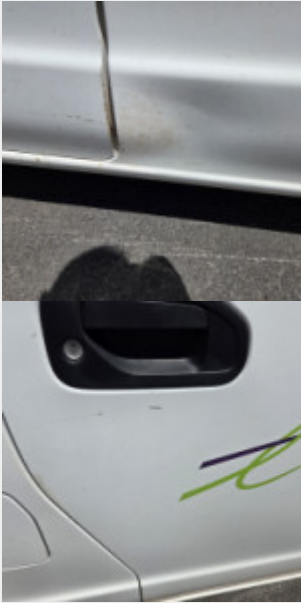
Section	Niveau de dommage	Types de dommage	Détails	Photo
Porte avant droite (section principale)	Modéré	Bosse(s), Éclat de peinture, Rouille, Égratignure(s)

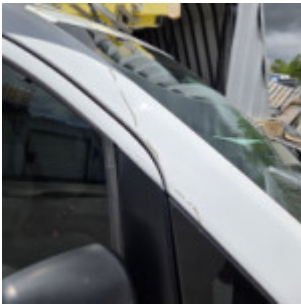
Haut de portes - côté droit	Mineur	Éclat de peinture, Égratignure(s)

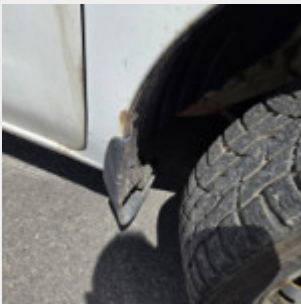
Aile avant droite	Modéré	Éclat de peinture, Rouille, Égratignure(s)
