Emplacement	LÉVIS
Type d'actif	Automobile
Marque / Modèle / Année	NISSAN NV200 2019
NIV	3N6CM0KN3KK707127
Odomètre	173710 km
Nombre de clés	1
Accessoires	quelques outils

Rapport de dommages

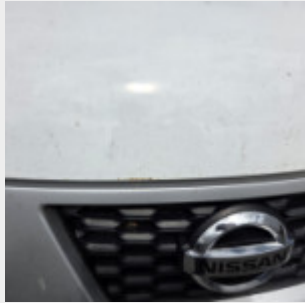
Section	Niveau de dommage	Types de dommage	Détails	Photo
Capot (centre)	Mineur	Éclat de peinture, Rouille, Égratignure(s)

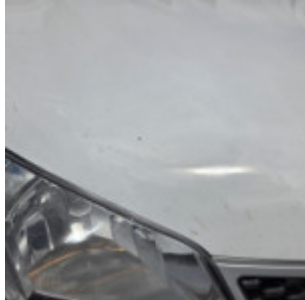
Capot (côté aile droite)	Mineur	Éclat de peinture, Rouille, Égratignure(s)

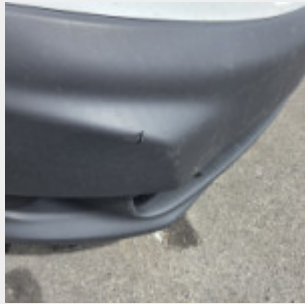
Pare-chocs avant	Mineur	Bris, Égratignure(s)

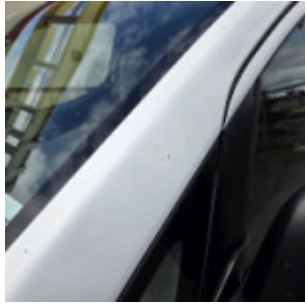
Haut des portes - côté gauche	Mineur	Éclat de peinture

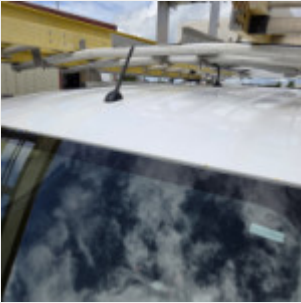
Section	Niveau de dommage	Types de dommage	Détails	Photo
Toît	Mineur	Rouille

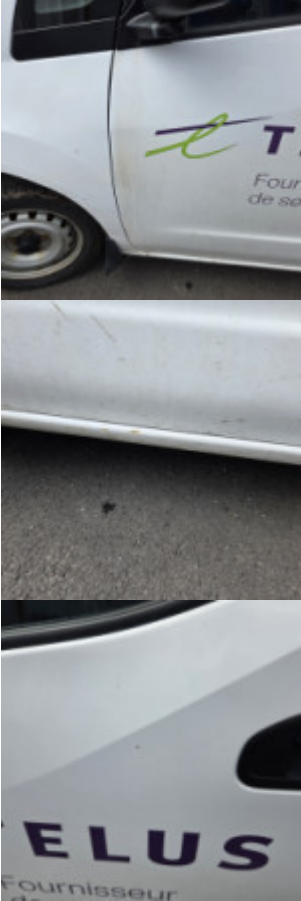
Porte avant gauche (section principale)	Mineur	Bosse(s), Éclat de peinture, Rouille, Égratignure(s)

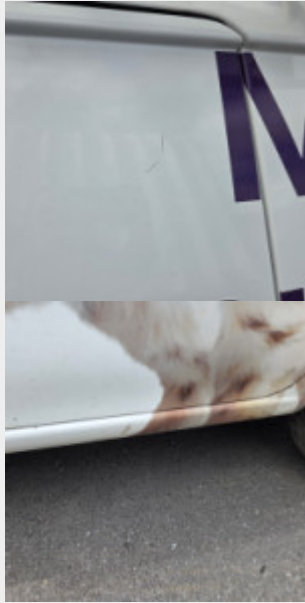
Section	Niveau de dommage	Types de dommage	Détails	Photo
Porte arrière gauche (section principale)	Mineur	Éclat de peinture, Rouille, Égratignure(s)

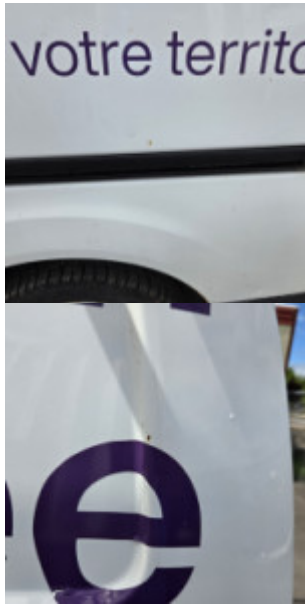
Aile arrière gauche	Mineur	Éclat de peinture, Rouille, Égratignure(s)

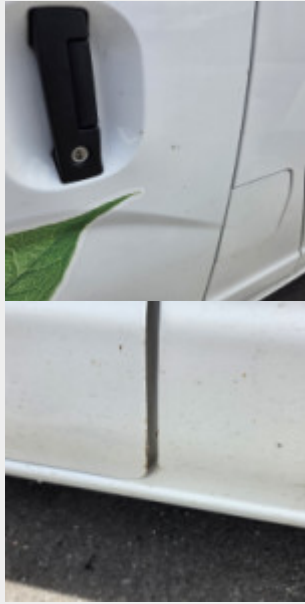
Section	Niveau de dommage	Types de dommage	Détails	Photo
Porte arrière droite (section principale)	Mineur	Éclat de peinture, Rouille, Égratignure(s)

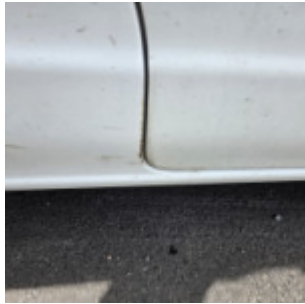
Porte avant droite (section principale)	Mineur	Éclat de peinture, Rouille, Égratignure(s)
