Emplacement	LÉVIS
Type d'actif	Automobile
Marque / Modèle / Année	NISSAN NV200 2020
NIV	3N6CM0KN0LK691616
Odomètre	159877 km
Nombre de clés	1
Accessoires	bonne condition générale, 1 ordi, quelques appareils de maison connectées , plusieurs boites, quelques outils et équipements de travail

Rapport de dommages

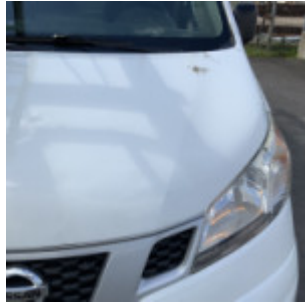
Section	Niveau de dommage	Types de dommage	Détails	Photo
Capot (côté aile gauche)	Mineur	Éclat de peinture, Égratignure(s)

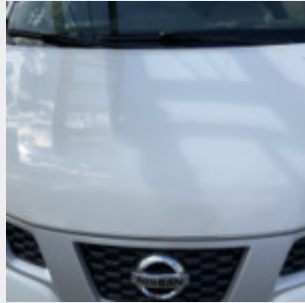
Section	Niveau de dommage	Types de dommage	Détails	Photo
Capot (centre)	Mineur	Éclat de peinture, Égratignure(s)

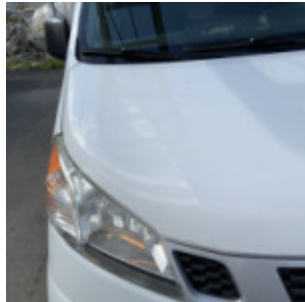
Capot (côté aile droite)	Mineur	Éclat de peinture, Égratignure(s)

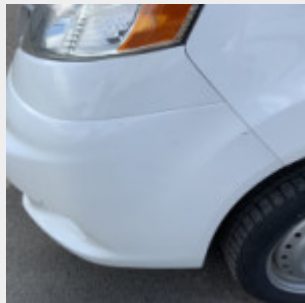
Pare-chocs avant	Mineur	Égratignure(s)

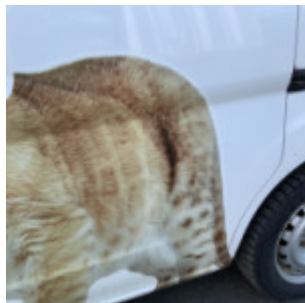
Porte arrière gauche (section principale)	Mineur	Égratignure(s)

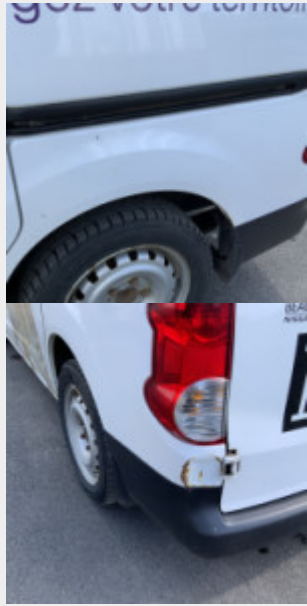
Section	Niveau de dommage	Types de dommage	Détails	Photo
Aile arrière gauche	Modéré	Bosse(s), Éclat de peinture, Rouille, Égratignure(s)

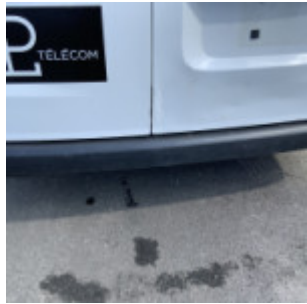
Pare-chocs arrière	Mineur	Égratignure(s)

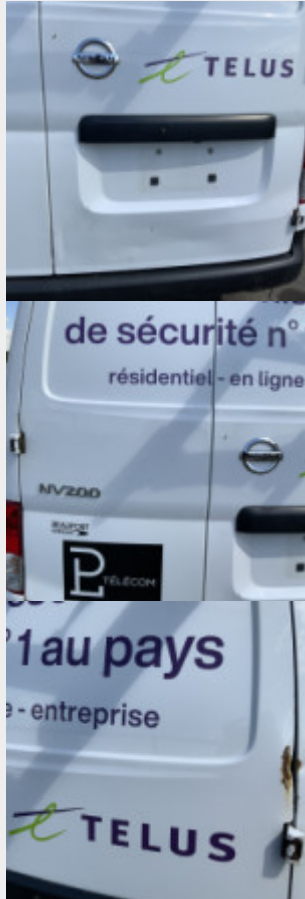
Section	Niveau de dommage	Types de dommage	Détails	Photo
Arrière	Modéré	Bosse(s), Éclat de peinture, Rouille, Égratignure(s)

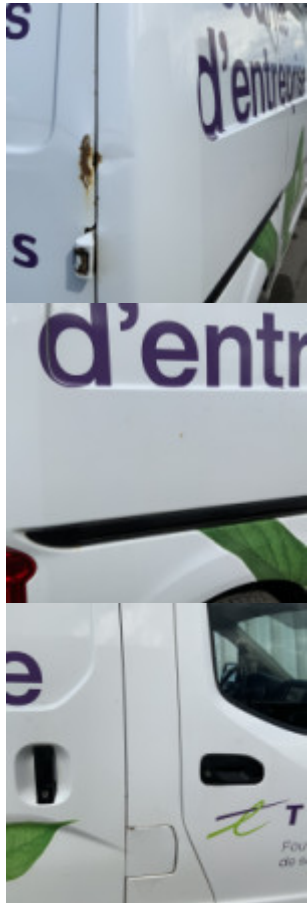
Section	Niveau de dommage	Types de dommage	Détails	Photo
Aile arrière droite	Modéré	Bosse(s), Éclat de peinture, Rouille, Égratignure(s)

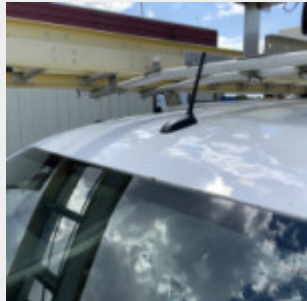
Toit	Modéré	Éclat de peinture, Rouille
