Emplacement	LÉVIS
Type d'actif	Automobile
Marque / Modèle / Année	NISSAN NV200 2021
NIV	3N6CM0KN4MK696044
Odomètre	220804 km
Nombre de clés	1

Rapport de dommages

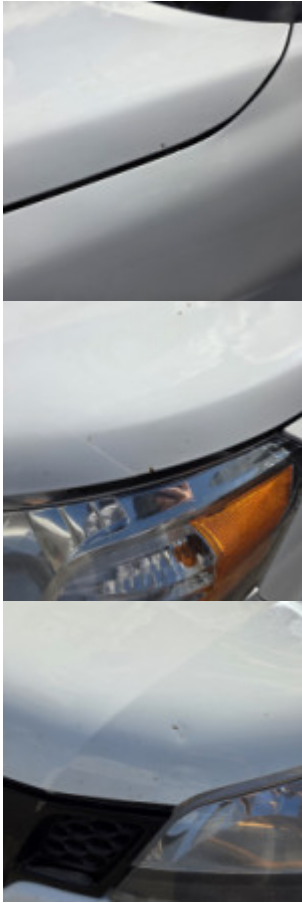
Section	Niveau de dommage	Types de dommage	Détails	Photo
Capot (côté aile gauche)	Mineur	Bosse(s), Éclat de peinture, Égratignure(s)

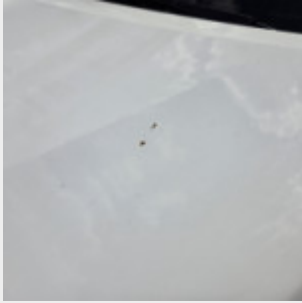
Capot (centre)	Mineur	Éclat de peinture

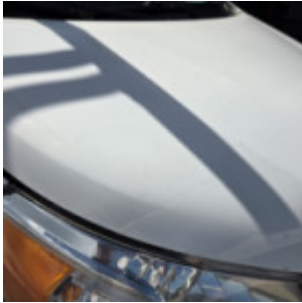
Capot (côté aile droite)	Mineur	Éclat de peinture, Égratignure(s)

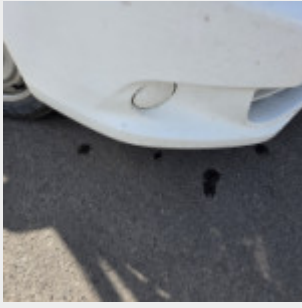
Section	Niveau de dommage	Types de dommage	Détails	Photo
Pare-chocs avant	Mineur	Éclat de peinture, Égratignure(s)

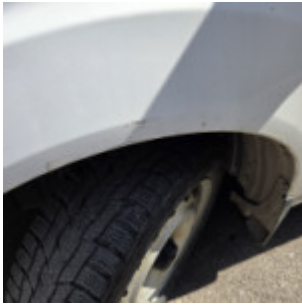
Aile avant gauche	Modéré	Égratignure(s)

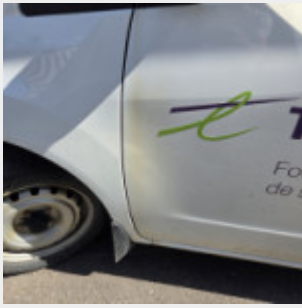
Porte avant gauche (section principale)	Mineur	Égratignure(s), Taches

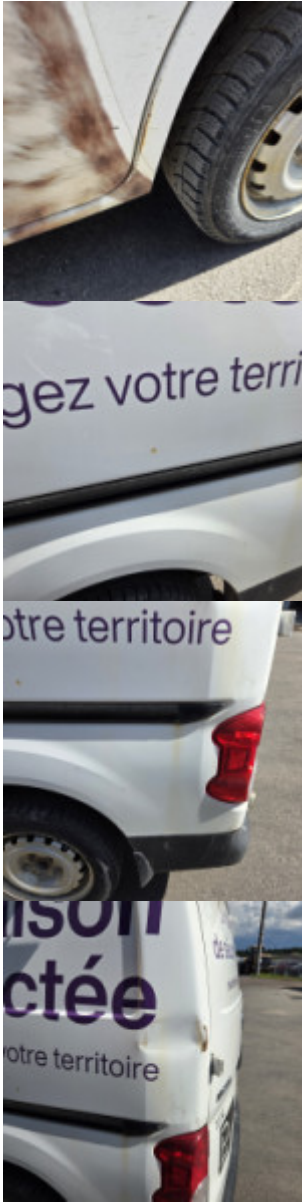
Section	Niveau de dommage	Types de dommage	Détails	Photo
Aile arrière gauche	Majeur	Bosse(s), Éclat de peinture, Égratignure(s)

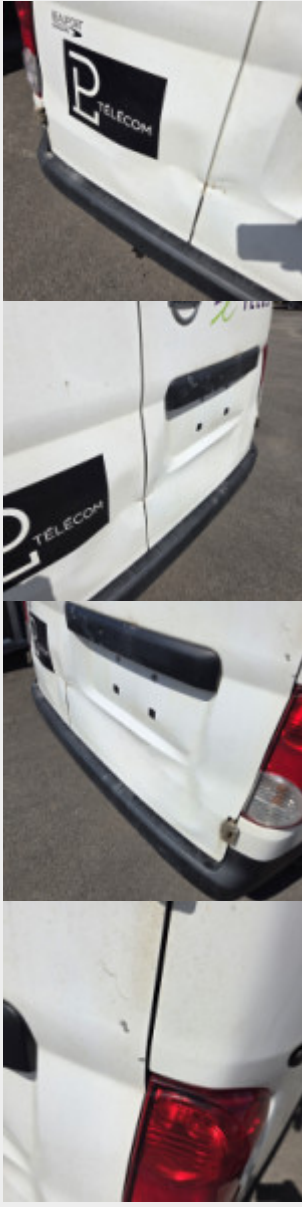
Section	Niveau de dommage	Types de dommage	Détails	Photo
Arrière	Majeur	Bosse(s), Éclat de peinture, Égratignure(s)
