<b>Emplacement</b>	LÉVIS
<b>Type d'actif</b>	Automobile
<b>Marque / Modèle / Année</b>	NISSAN NV200 2020
<b>NIV</b>	3N6CM0KNXLK696712
<b>Odomètre</b>	237673 km
<b>Nombre de clés</b>	1
<b>Accessoires</b>	1 cell, 1 ordi, quelques outils et équipement de travail, plusieurs boites

**Rapport de dommages**

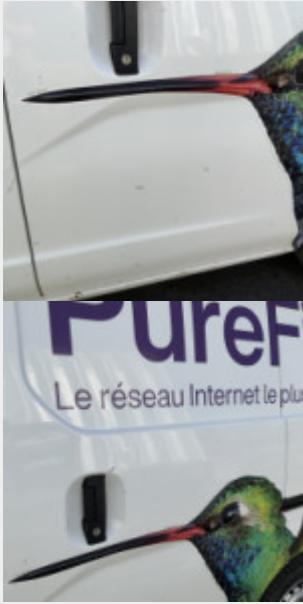
Section	Niveau de dommage	Types de dommage	Détails	Photo
Porte arrière gauche (section principale)	Mineur	Égratignure(s)

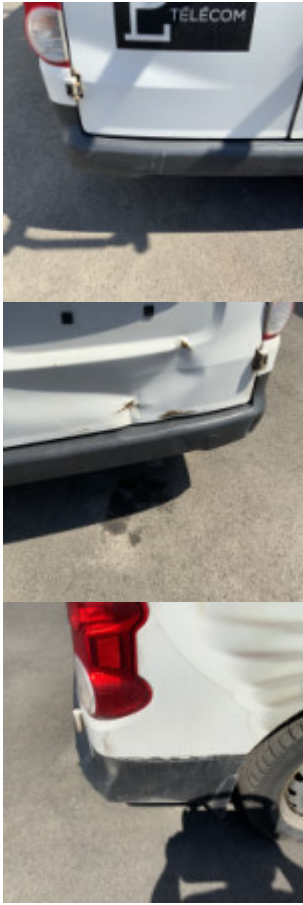
Pare-chocs arrière	Modéré	Bris, Égratignure(s)
