Emplacement	BOISBRIAND
Type d'actif	Automobile
Marque / Modèle / Année	NISSAN ROGUE SV AWD 2020
NIV	5N1AT2MV0LC729272
Odomètre	74147 km
Nombre de clés	2

Rapport de dommages

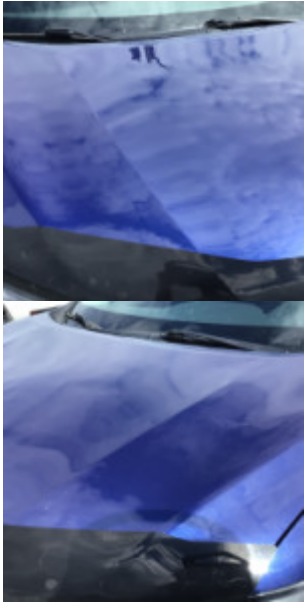
Section	Niveau de dommage	Types de dommage	Détails	Photo
Capot (centre)	Majeur	Éclat de peinture, Égratignure(s)

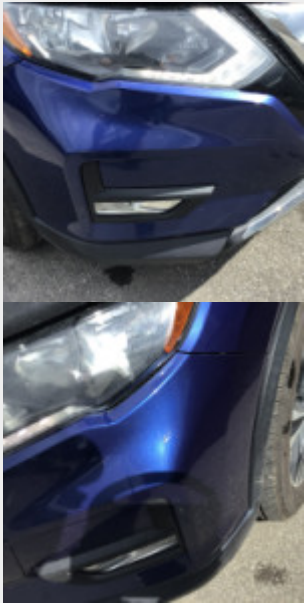
Pare-chocs avant	Majeur	Éclat de peinture, Égratignure(s)

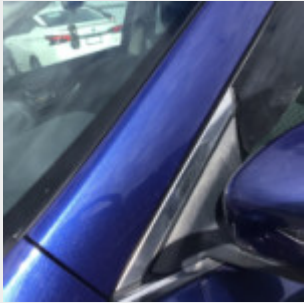
Section	Niveau de dommage	Types de dommage	Détails	Photo
Haut des portes - côté gauche	Modéré	Égratignure(s)

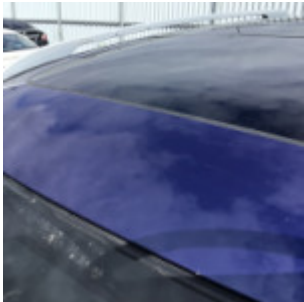
Toît	Majeur	Éclat de peinture

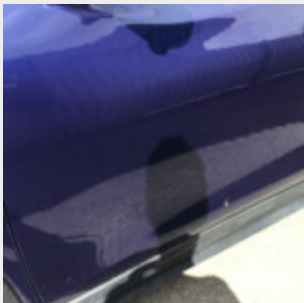
Porte avant gauche (section principale)	Majeur	Éclat de peinture

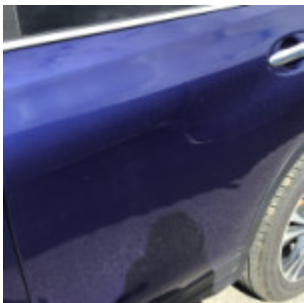
Porte arrière gauche (section principale)	Majeur	Éclat de peinture

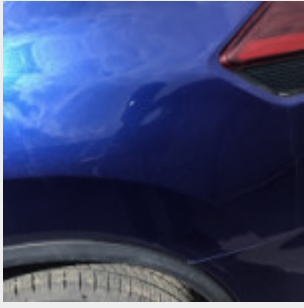
Section	Niveau de dommage	Types de dommage	Détails	Photo
Aile arrière gauche	Mineur	Éclat de peinture

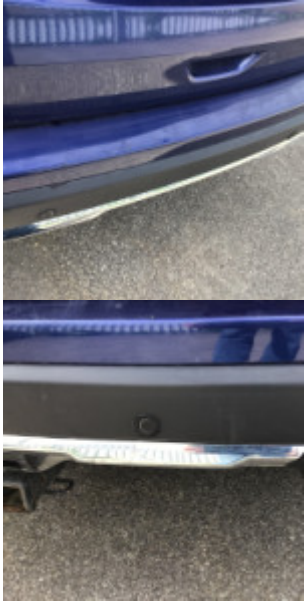
Pare-chocs arrière	Majeur	Éclat de peinture, Égratignure(s)

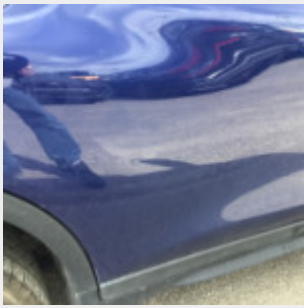
Porte arrière droite (section principale)	Modéré	Éclat de peinture
