Emplacement	BOISBRIAND
Type d'actif	Remorque utilitaire
Marque / Modèle / Année	SEED CARGO SC612TA2 2023
NIV	7PKBE1222P1004782
Odomètre	
Nombre de clés	0

Rapport de dommages

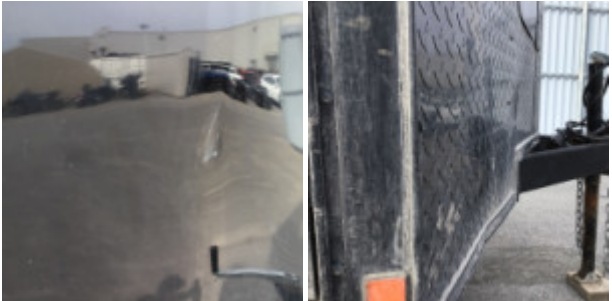
Section	Niveau de dommage	Types de dommage	Détails	Photo
Panneau avant droite	Majeur	Bosse(s), Égratignure(s)

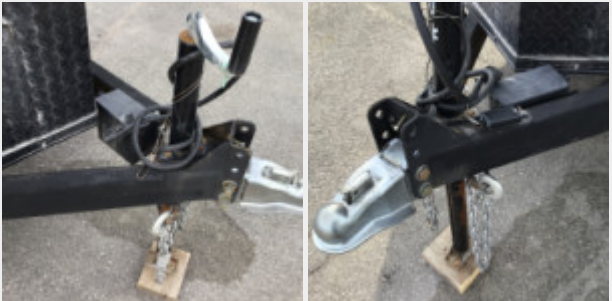
Attelage	Majeur	Rouille

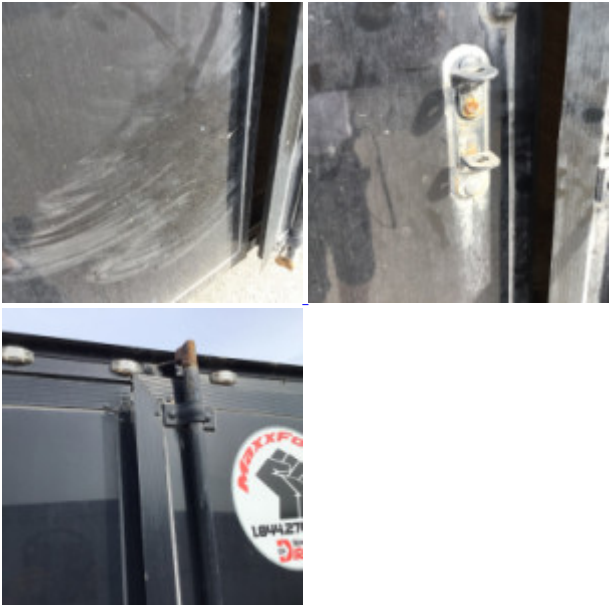
Porte arrière gauche	Majeur	Rouille, Égratignure(s)

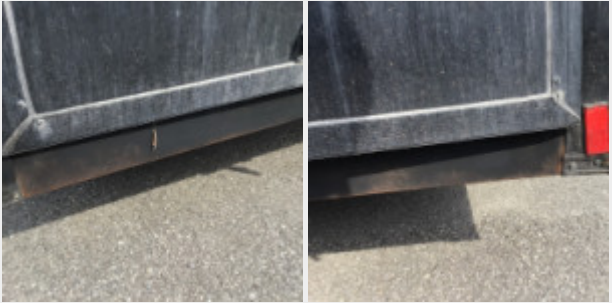
Section	Niveau de dommage	Types de dommage	Détails	Photo
Châssis	Modéré	Rouille

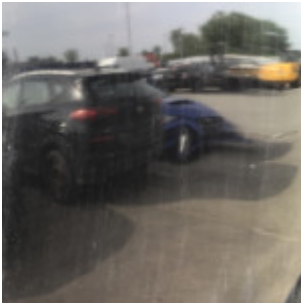
Panneau milieu droite	Majeur	Égratignure(s)
