Emplacement	BOISBRIAND
Type d'actif	Automobile
Marque / Modèle / Année	MAZDA MAZDA3 PSP 2019
NIV	JM1BPALM7K1126409
Odomètre	72424 km
Nombre de clés	1

Rapport de dommages

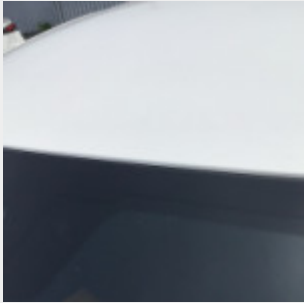
Section	Niveau de dommage	Types de dommage	Détails	Photo
Toît	Mineur	Éclat de peinture

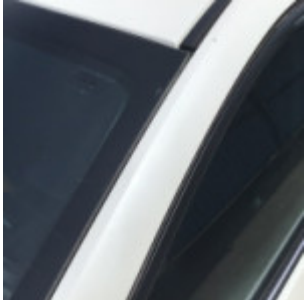
Haut des portes - côté gauche	Majeur	Éclat de peinture

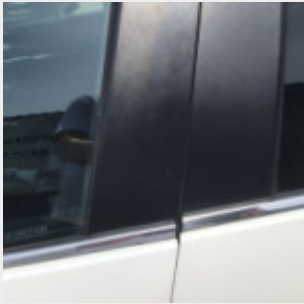
Montant central - côté gauche	Mineur	Égratignure(s)

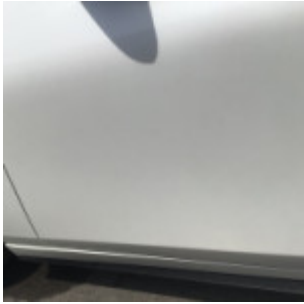
Porte avant gauche (section principale)	Mineur	Autre	poussieres de freins

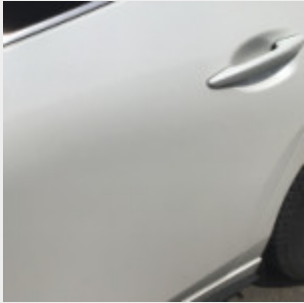
Section	Niveau de dommage	Types de dommage	Détails	Photo
Porte arrière gauche (section principale)	Mineur	Autre	poussieres de freins

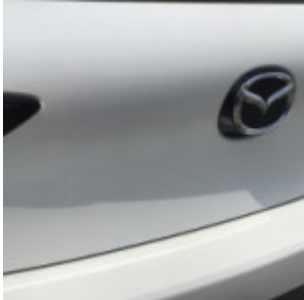
Arrière	Mineur	Autre	poussieres de freins

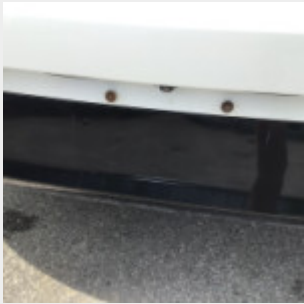
Pare-chocs arrière	Majeur	Égratignure(s)

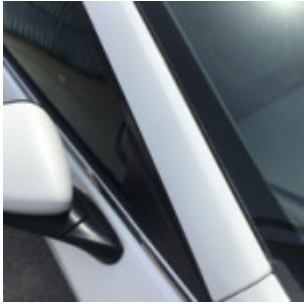
Haut de portes - côté droit	Mineur	Éclat de peinture

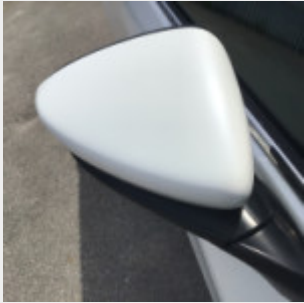
Section	Niveau de dommage	Types de dommage	Détails	Photo
Rétroviseur droite	Modéré	Éclat de peinture

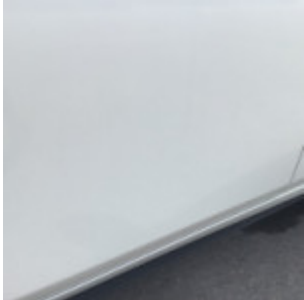
Porte avant droite (section principale)	Mineur	Autre, Éclat de peinture	poussieres de freins

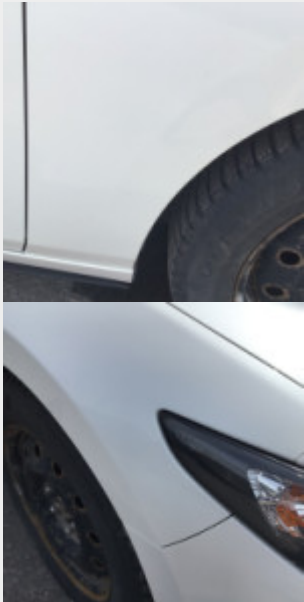
Aile avant droite	Mineur	Autre, Éclat de peinture	poussieres de freins
