Emplacement	LÉVIS
Type d'actif	Automobile
Marque / Modèle / Année	KIA SPORTAGE LX 2018
NIV	KNDPMCACXJ7358406
Odomètre	152115 km
Nombre de clés	1
Accessoires	beaucoup de stock mélangé, routeur telus, cameras, fils, outils, laptop, cell

Rapport de dommages

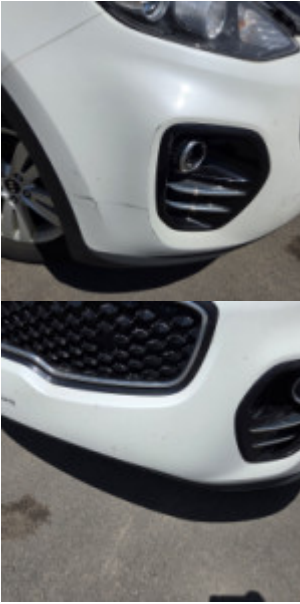
Section	Niveau de dommage	Types de dommage	Détails	Photo
Pare-chocs avant	Modéré	Éclat de peinture, Égratignure(s)

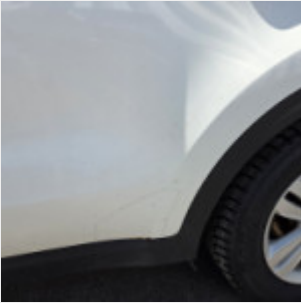
Section	Niveau de dommage	Types de dommage	Détails	Photo
Porte arrière gauche (section principale)	Mineur	Rouille

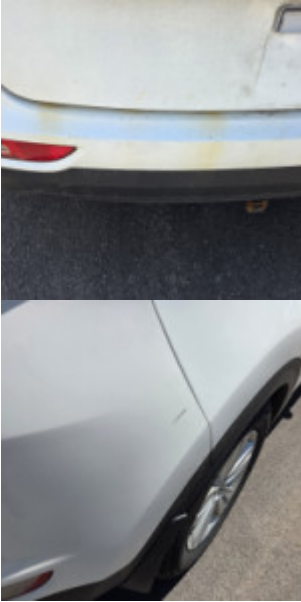
Pare-chocs arrière	Modéré	Égratignure(s), Taches

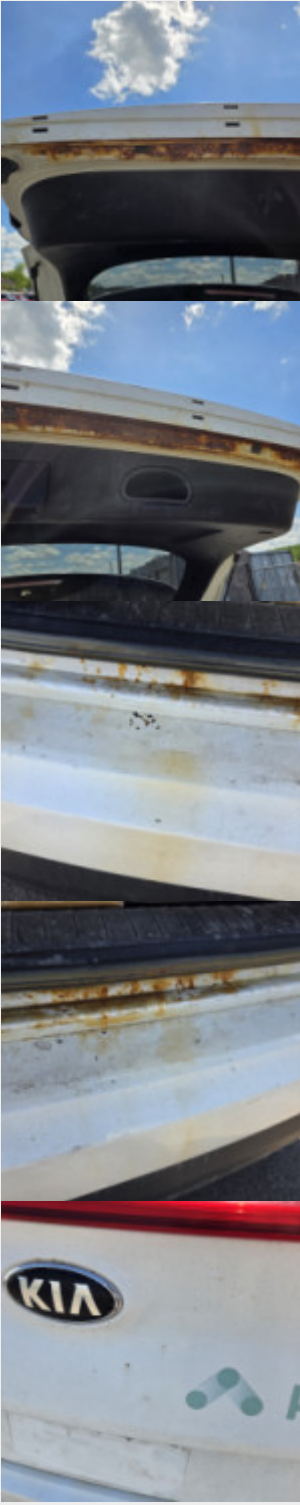
Section	Niveau de dommage	Types de dommage	Détails	Photo
Arrière	Majeur	Éclat de peinture, Rouille, Égratignure(s)
