Emplacement	LÉVIS
Type d'actif	Pickup ou VUS gros format
Marque / Modèle / Année	CHEVROLET COLORADO WORK TRUCK 2025
NIV	1GCPTBEK2S1127650
Odomètre	101531 km
Nombre de clés	1
Accessoires	1 ordi quelques outils et équipements de travail, plusieurs boites et appareils de maison connectées

Rapport de dommages

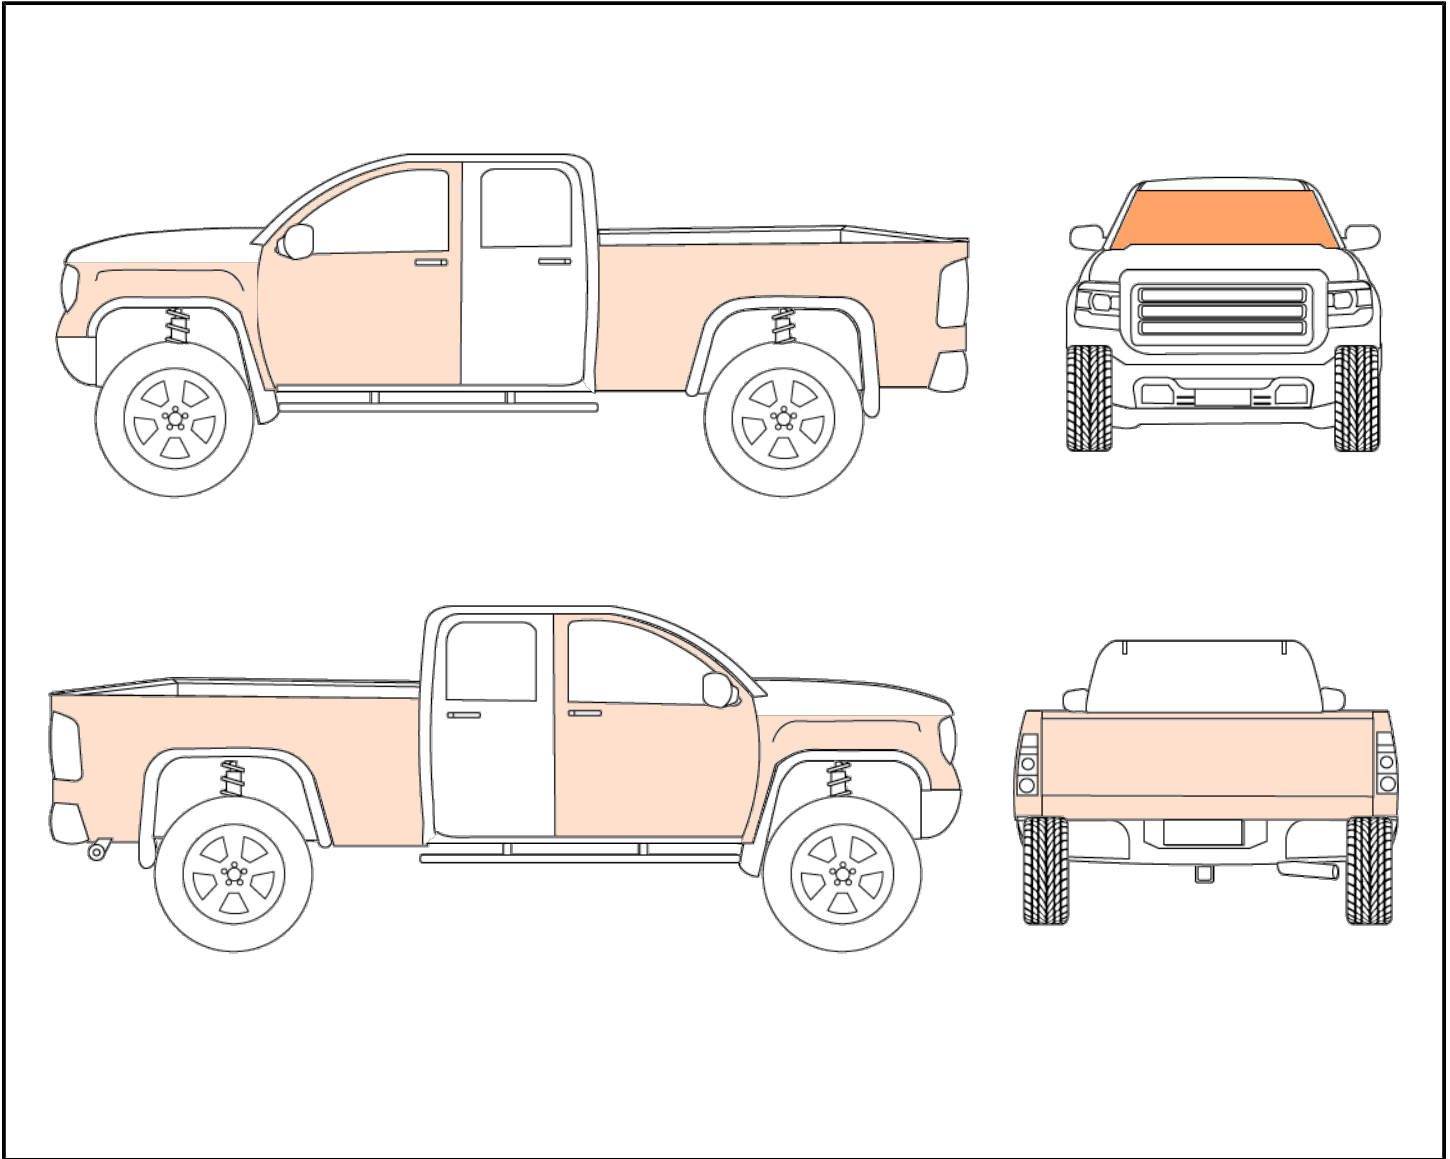
Section	Niveau de dommage	Types de dommage	Détails	Photo
Pare-brise	Modéré	Cassure

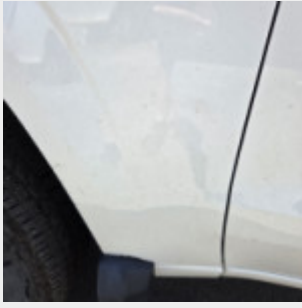
Section	Niveau de dommage	Types de dommage	Détails	Photo
Aile gauche avant	Mineur	Rouille

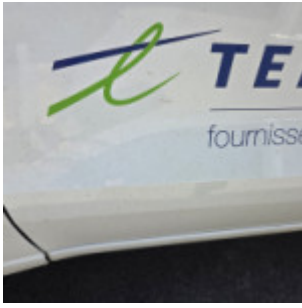
Porte avant gauche	Mineur	Rouille

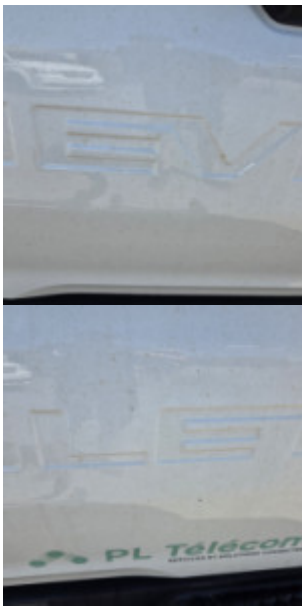
Aile gauche arrière	Mineur	Éclat de peinture, Rouille, Égratignure(s)		 
Hayon	Mineur	Rouille, Égratignure(s)
