Emplacement	LÉVIS
Type d'actif	Automobile
Marque / Modèle / Année	NISSAN NV200 2019
NIV	3N6CM0KN6KK704898
Odomètre	190574 km
Nombre de clés	1
Accessoires	Thermostats intelligents , fils et outils

Rapport de dommages

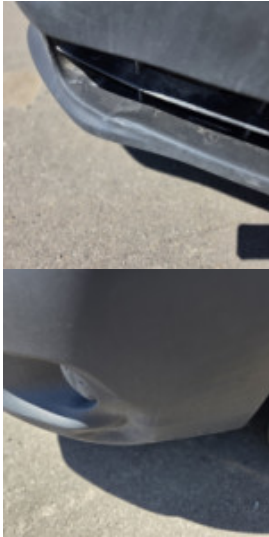
Pare-chocs avant	Mineur	Bosse(s), Égratignure(s)

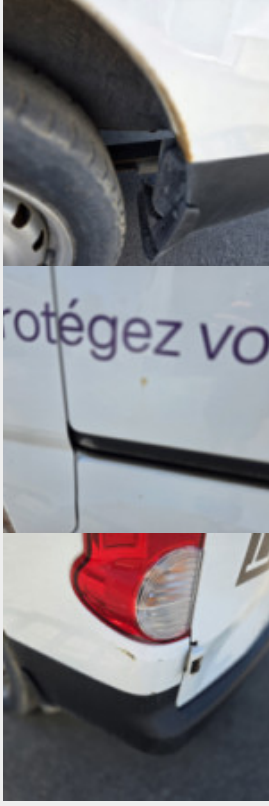
Section	Niveau de dommage	Types de dommage	Détails	Photo
Aile arrière gauche	Modéré	Éclat de peinture, Rouille, Égratignure(s)

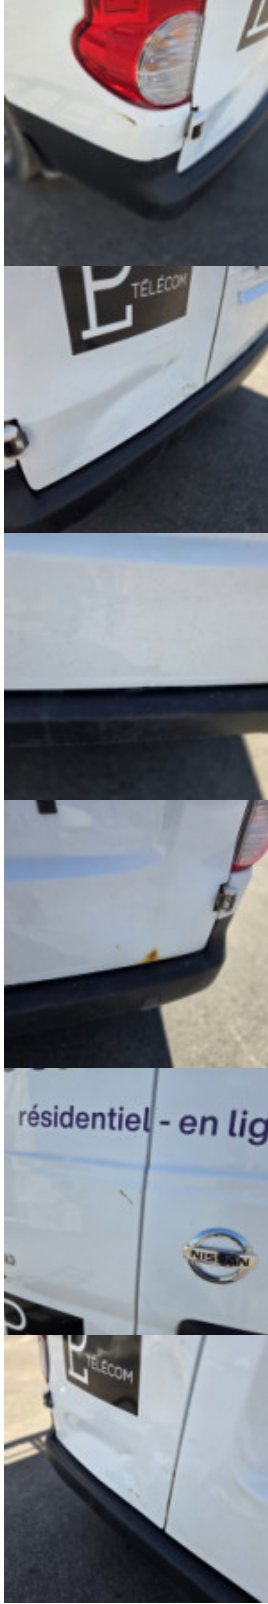
Section	Niveau de dommage	Types de dommage	Détails	Photo
Arrière	Modéré	Bosse(s), Éclat de peinture, Rouille, Égratignure(s)

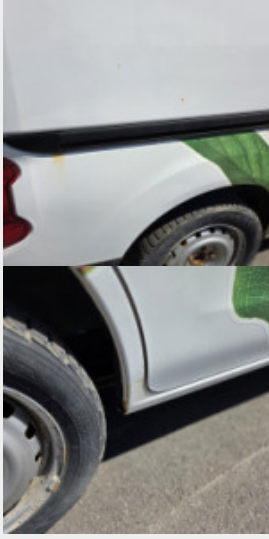
Section	Niveau de dommage	Types de dommage	Détails	Photo
Aile arrière droite	Mineur	Éclat de peinture, Rouille, Égratignure(s)
