Emplacement	BOISBRIAND
Type d'actif	Remorque utilitaire
Marque / Modèle / Année	MAXI-ROULE DT72144-TA3-LTSP07 2024
NIV	2MXUA6B90RD109139
Odomètre	
Nombre de clés	0

Rapport de dommages

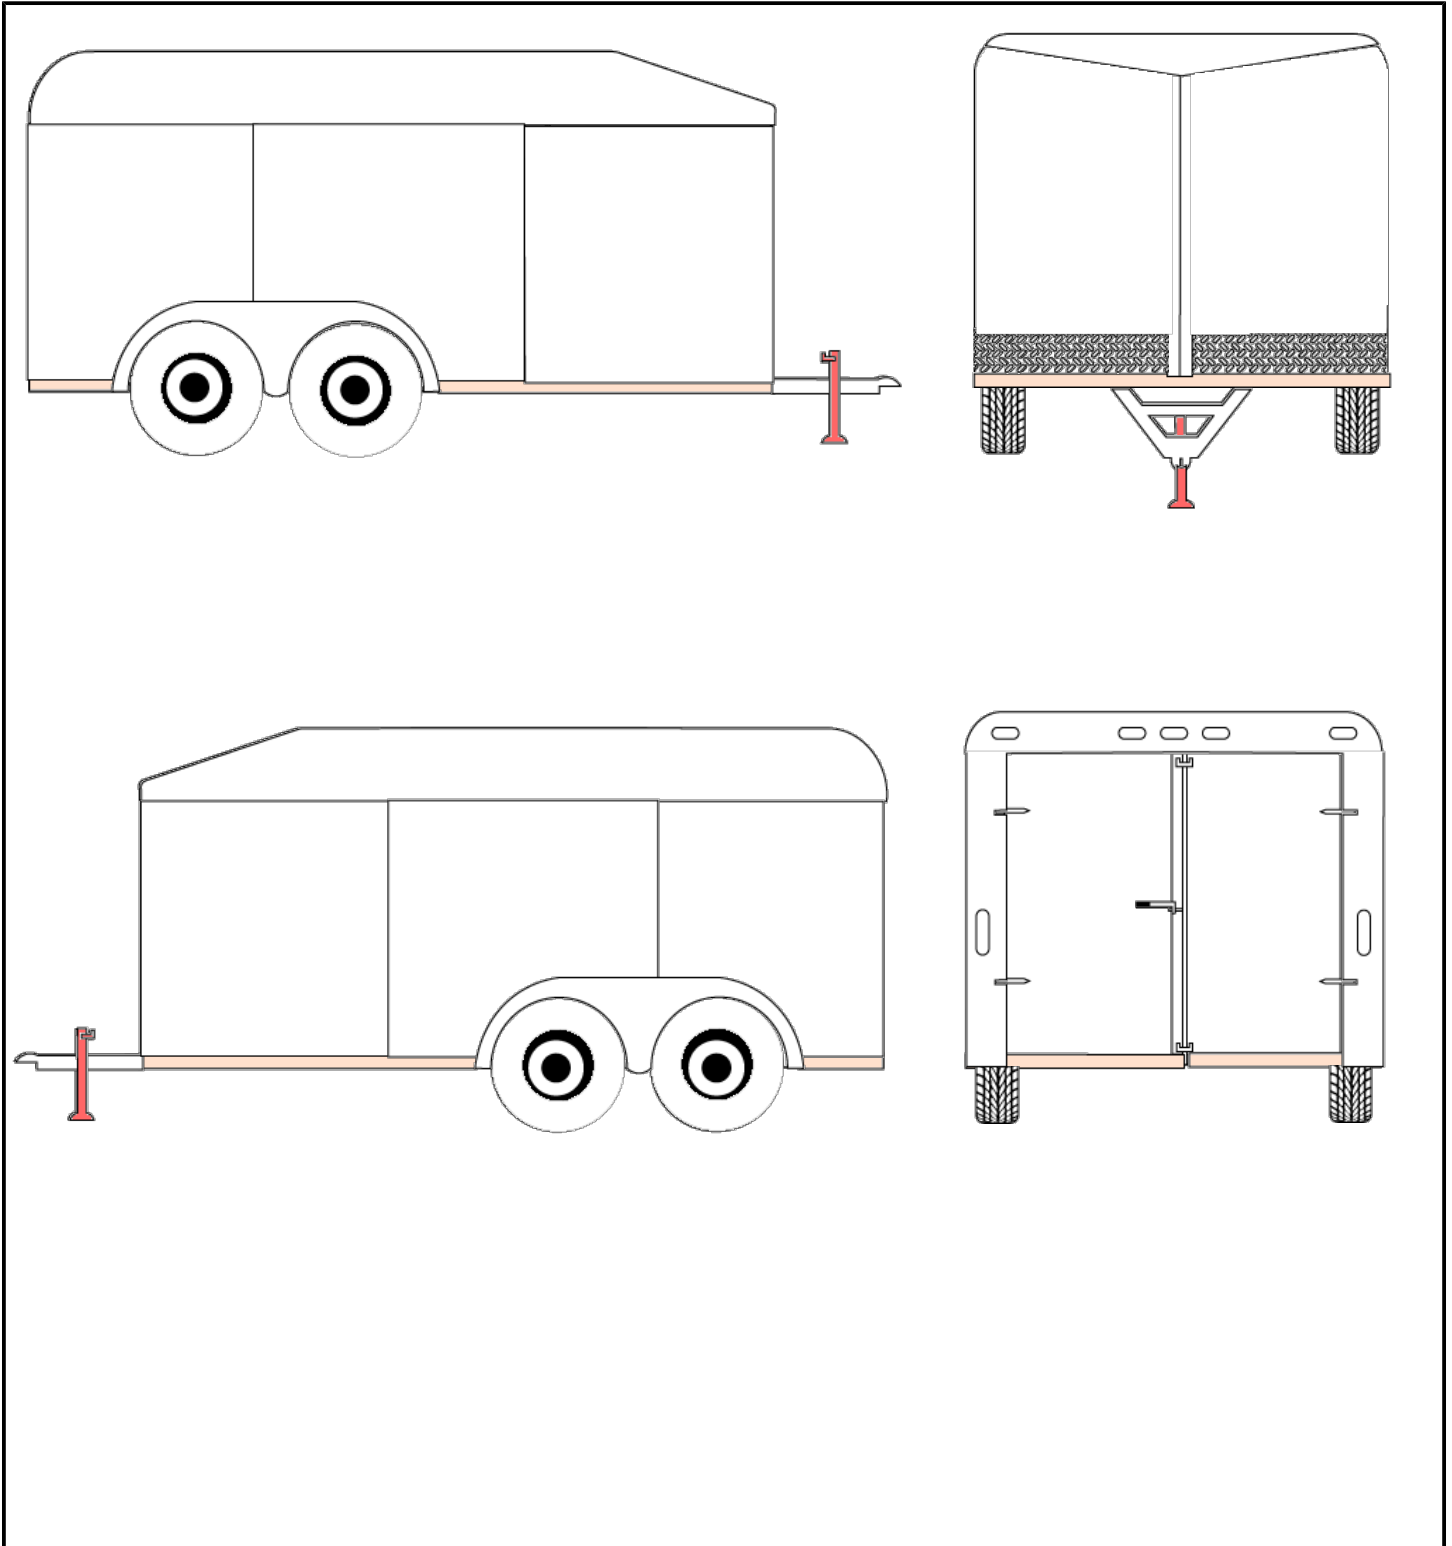
Section	Niveau de dommage	Types de dommage	Détails	Photo
Béquille	Majeur	Rouille		 
Châssis	Mineur	Rouille
