Emplacement	LÉVIS
Type d'actif	Automobile
Marque / Modèle / Année	NISSAN ROGUE SV 2023
NIV	JN8BT3BB8PW198063
Odomètre	67835 km
Nombre de clés	1

Rapport de dommages

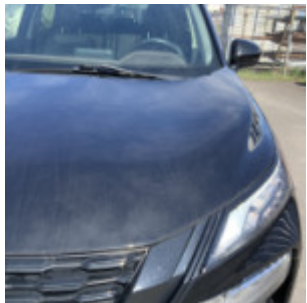
Section	Niveau de dommage	Types de dommage	Détails	Photo
Capot (côté aile gauche)	Mineur	Éclat de peinture, Égratignure(s)

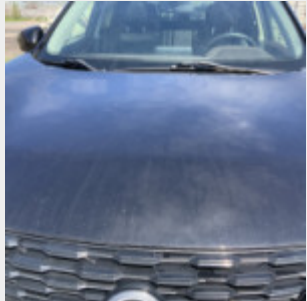
Section	Niveau de dommage	Types de dommage	Détails	Photo
Capot (centre)	Mineur	Éclat de peinture, Égratignure(s)

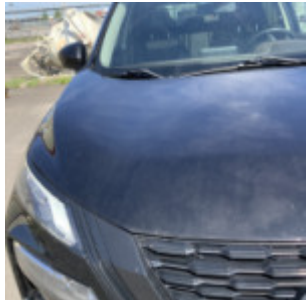
Capot (côté aile droite)	Mineur	Éclat de peinture, Égratignure(s)

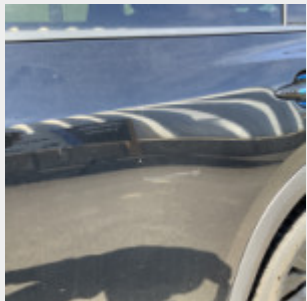
Porte arrière gauche (section principale)	Modéré	Égratignure(s)

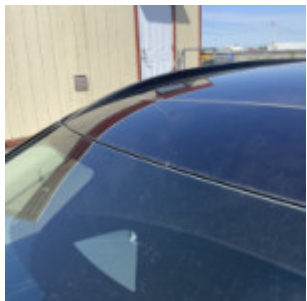
Toît	Modéré	Rouille
