<b>Emplacement</b>	LÉVIS
<b>Type d'actif</b>	Pickup ou VUS gros format
<b>Marque / Modèle / Année</b>	RAM PROMASTER 2500 HIGH ROOF AVEC RÉFRIGÉRATION 2023
<b>NIV</b>	3C6LRVDG9PE506099
<b>Odomètre</b>	150968 km
<b>Nombre de clés</b>	2

**Rapport de dommages**

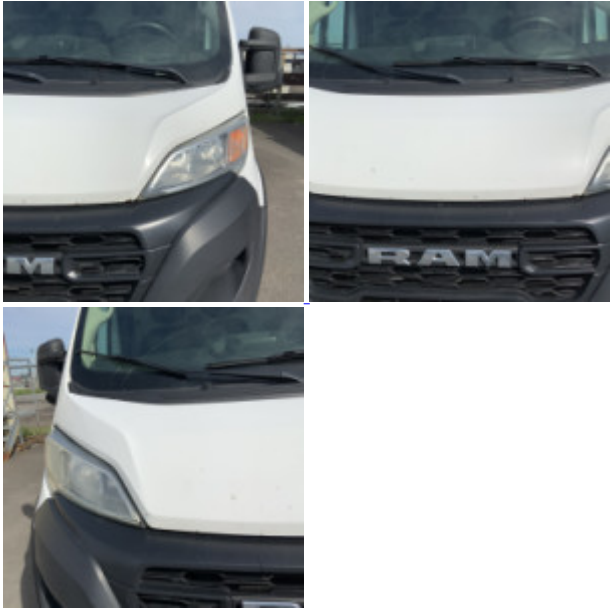
Section	Niveau de dommage	Types de dommage	Détails	Photo
Capot	Modéré	Éclat de peinture, Égratignure(s)

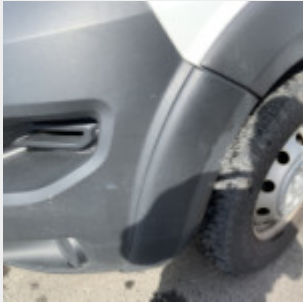
Pare-chocs avant	Mineur	Égratignure(s)

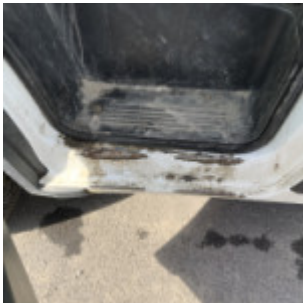
Contour bas de porte gauche	Modéré	Égratignure(s)

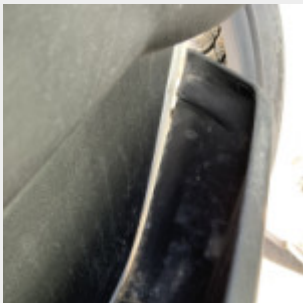
Porte avant gauche	Modéré	Bris

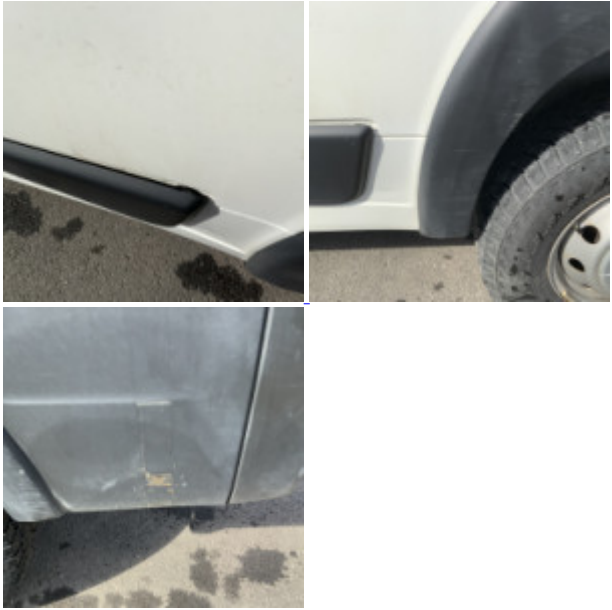
Section	Niveau de dommage	Types de dommage	Détails	Photo
Aile gauche arrière	Modéré	Bris, Égratignure(s)

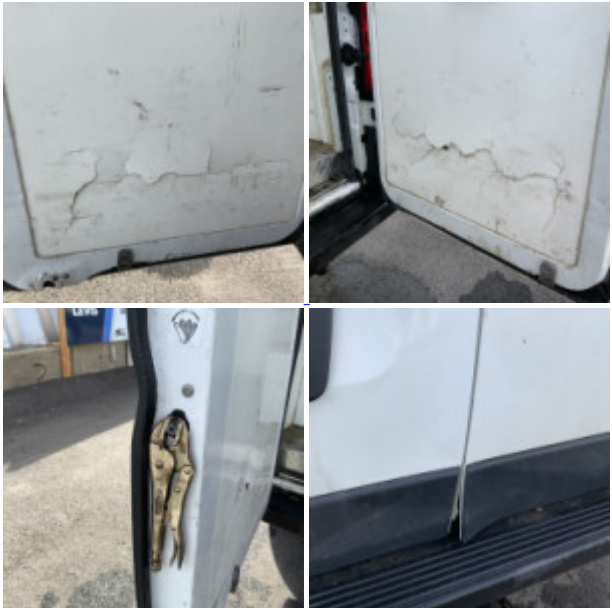
Pare-chocs arrière	Modéré	Égratignure(s)		 
Hayon	Modéré	Bris, Bosse(s), Manquant, Égratignure(s)

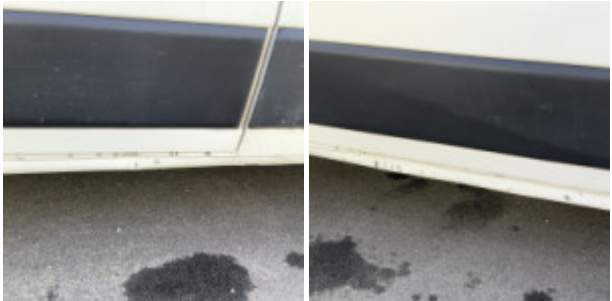
Section	Niveau de dommage	Types de dommage	Détails	Photo
Aile droite arrière	Modéré	Égratignure(s)		 
Contour bas de porte droit	Modéré	Bosse(s), Éclat de peinture, Égratignure(s)
