<b>Emplacement</b>	BOISBRIAND
<b>Type d'actif</b>	Automobile
<b>Marque / Modèle / Année</b>	HONDA ODYSSEY TOURING 2018
<b>NIV</b>	5FNRL6H85JB502744
<b>Odomètre</b>	101346 km
<b>Nombre de clés</b>	2

**Rapport de dommages**

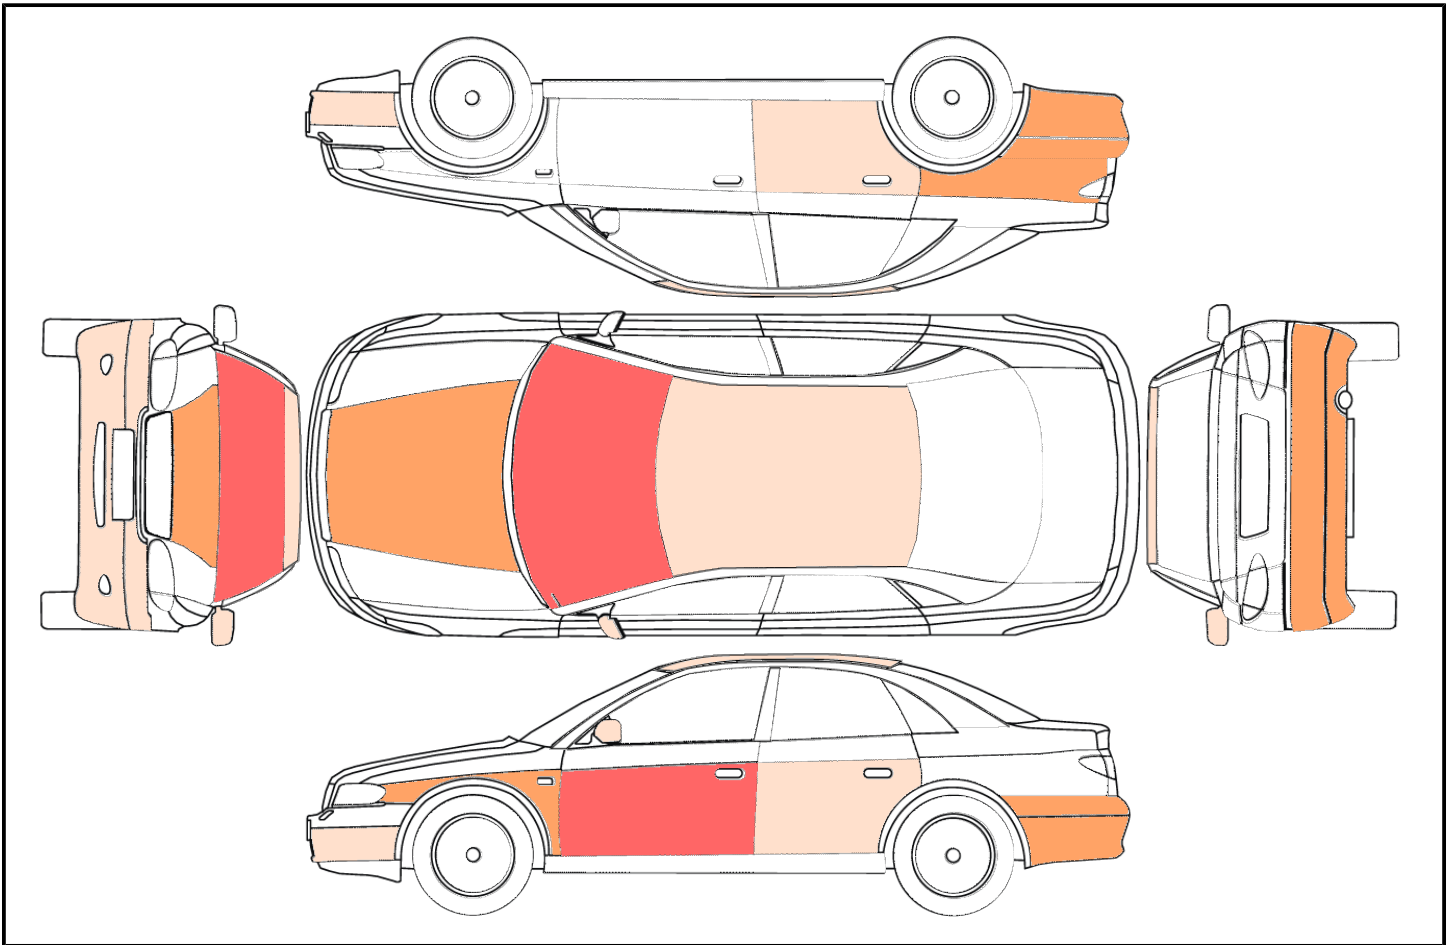
Section	Niveau de dommage	Types de dommage	Détails	Photo
Capot (centre)	Modéré	Égratignure(s)

Section	Niveau de dommage	Types de dommage	Détails	Photo
Pare-brise avant	Majeur	Besoin d'un remplacement		 
Porte arrière droite (section principale)	Mineur	Égratignure(s)		 
Aile arrière droite	Modéré	Égratignure(s)		 
Pare-chocs arrière	Modéré	Égratignure(s)

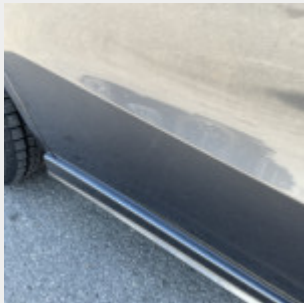
Section	Niveau de dommage	Types de dommage	Détails	Photo
Porte arrière gauche (section principale)	Mineur	Égratignure(s)
