<b>Emplacement</b>	BOISBRIAND
<b>Type d'actif</b>	Roulotte
<b>Marque / Modèle / Année</b>	HEARTLAND SUNDANCE 191WB 2017
<b>NIV</b>	5SFNB2229H1326618
<b>Odomètre</b>	
<b>Nombre de clés</b>	0

**Rapport de dommages**

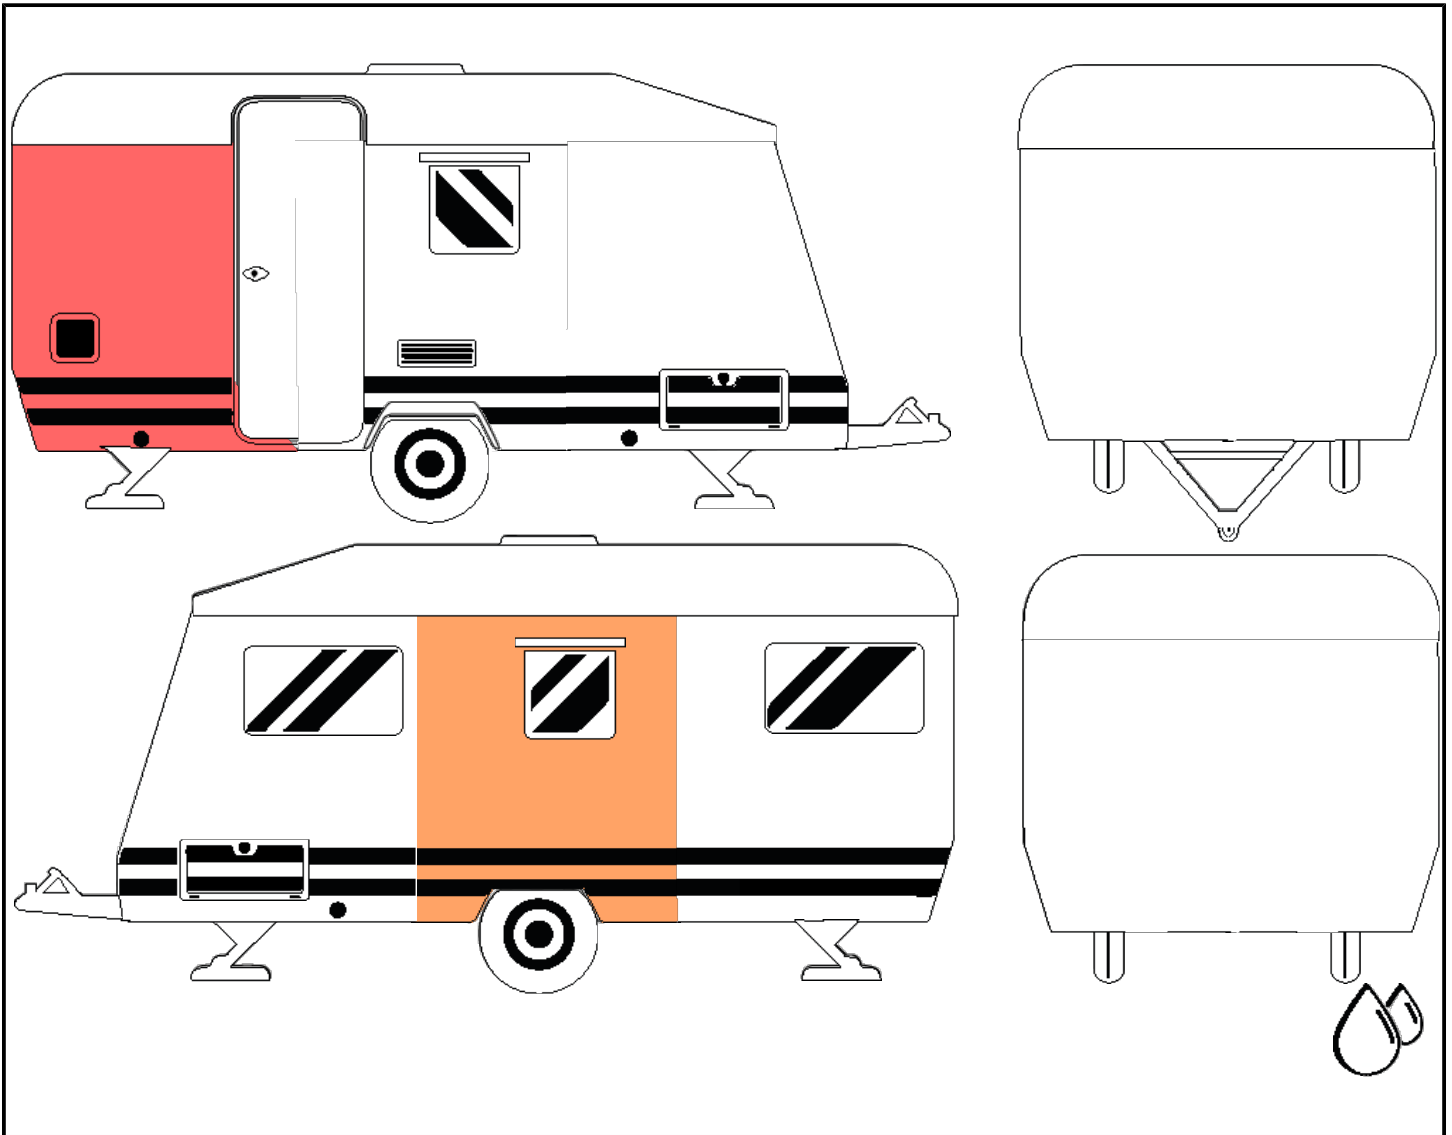
Section	Niveau de dommage	Types de dommage	Détails	Photo
Mur arrière - côté droit	Majeur	Infiltration d'eau

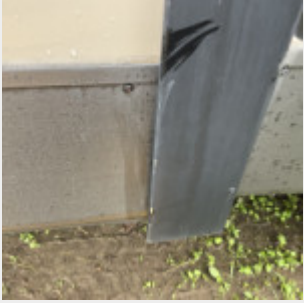
Section	Niveau de dommage	Types de dommage	Détails	Photo
Mur central - côté gauche	Modéré	Égratignure(s)
