**Emplacement** LÉVIS  
**Type d'actif** Automobile  
**Marque / Modèle / Année** DODGE JOURNEY RT 2016  
**NIV** 3C4PDDFG4GT221032  
**Odomètre** 140321 km  
**Nombre de clés** 1

**Rapport de dommages**

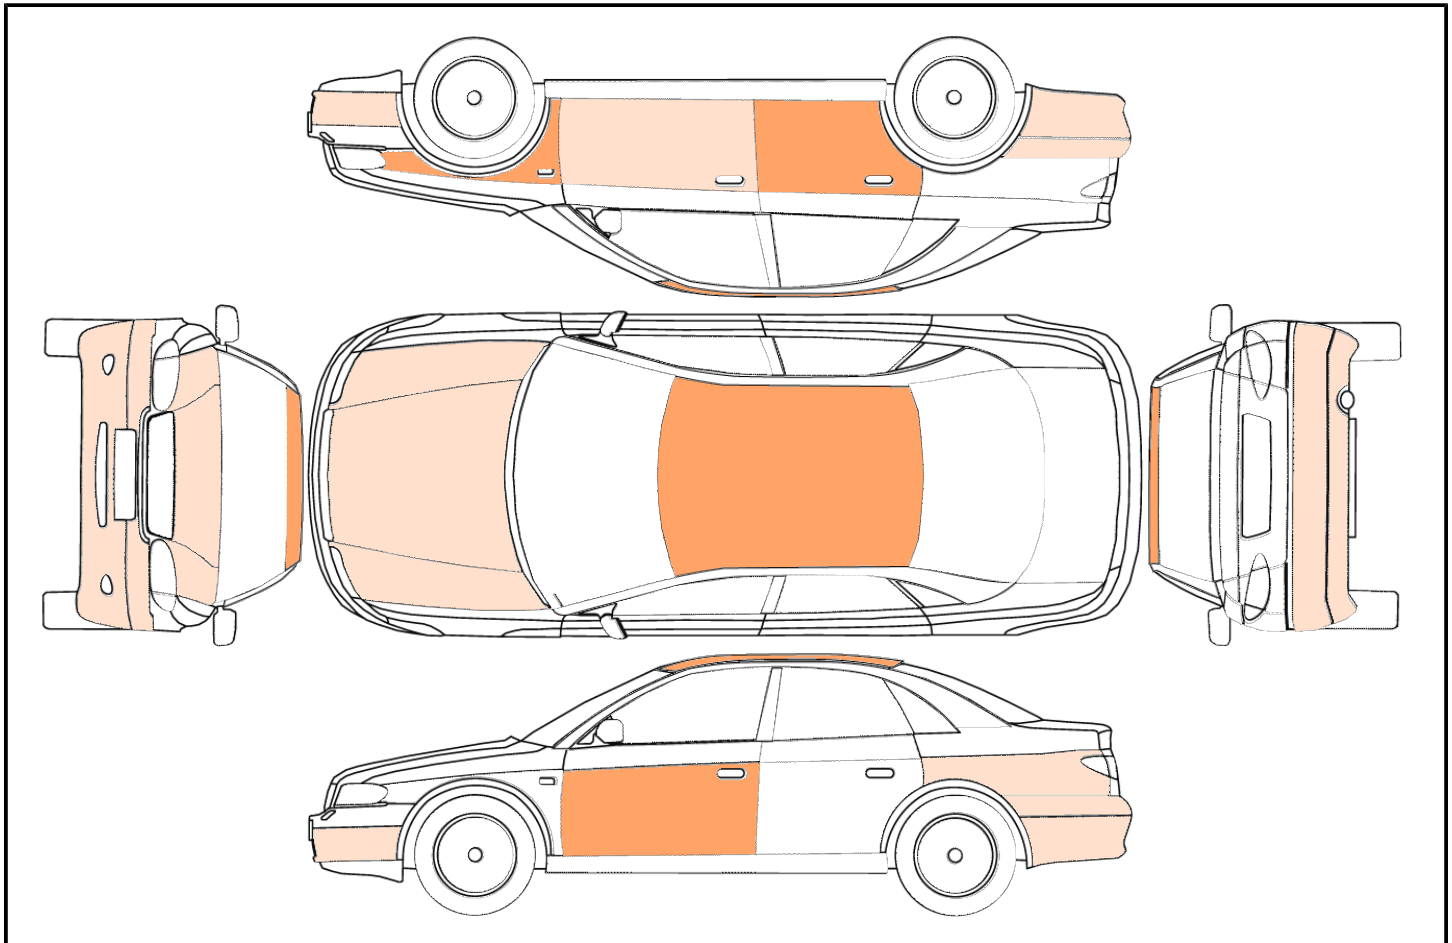
**Condition** quelques égratignures et éclats de peinture, rouille a quelques endroit, quelques bosses

Section	Niveau de dommage	Types de dommage	Détails	Photo
Capot (côté aile gauche)	Mineur	Éclat de peinture, Égratignure(s)

Section	Niveau de dommage	Types de dommage	Détails	Photo
Capot (centre)	Mineur	Éclat de peinture, Égratignure(s)		 
Capot (côté aile droite)	Mineur	Éclat de peinture, Égratignure(s)		 
Pare-chocs avant	Mineur	Égratignure(s)		 
Porte avant gauche (section principale)	Modéré	Rouille, Égratignure(s)

Section	Niveau de dommage	Types de dommage	Détails	Photo
Aile arrière gauche	Mineur	Égratignure(s)		 
Pare-chocs arrière	Mineur	Égratignure(s)		 
Porte avant droite (section principale)	Mineur	Éclat de peinture, Égratignure(s)

Section	Niveau de dommage	Types de dommage	Détails	Photo
Porte arrière droite (section principale)	Modéré	Bosse(s), Égratignure(s)		 
Aile avant droite	Modéré	Rouille, Égratignure(s)		 
Toît	Modéré	Rouille
