Emplacement	LÉVIS
Type d'actif	Automobile
Marque / Modèle / Année	KIA SELTOS EX PREMIUM 2021
NIV	KNDERCAA6M7137736
Odomètre	48900 km
Nombre de clés	1

Rapport de dommages

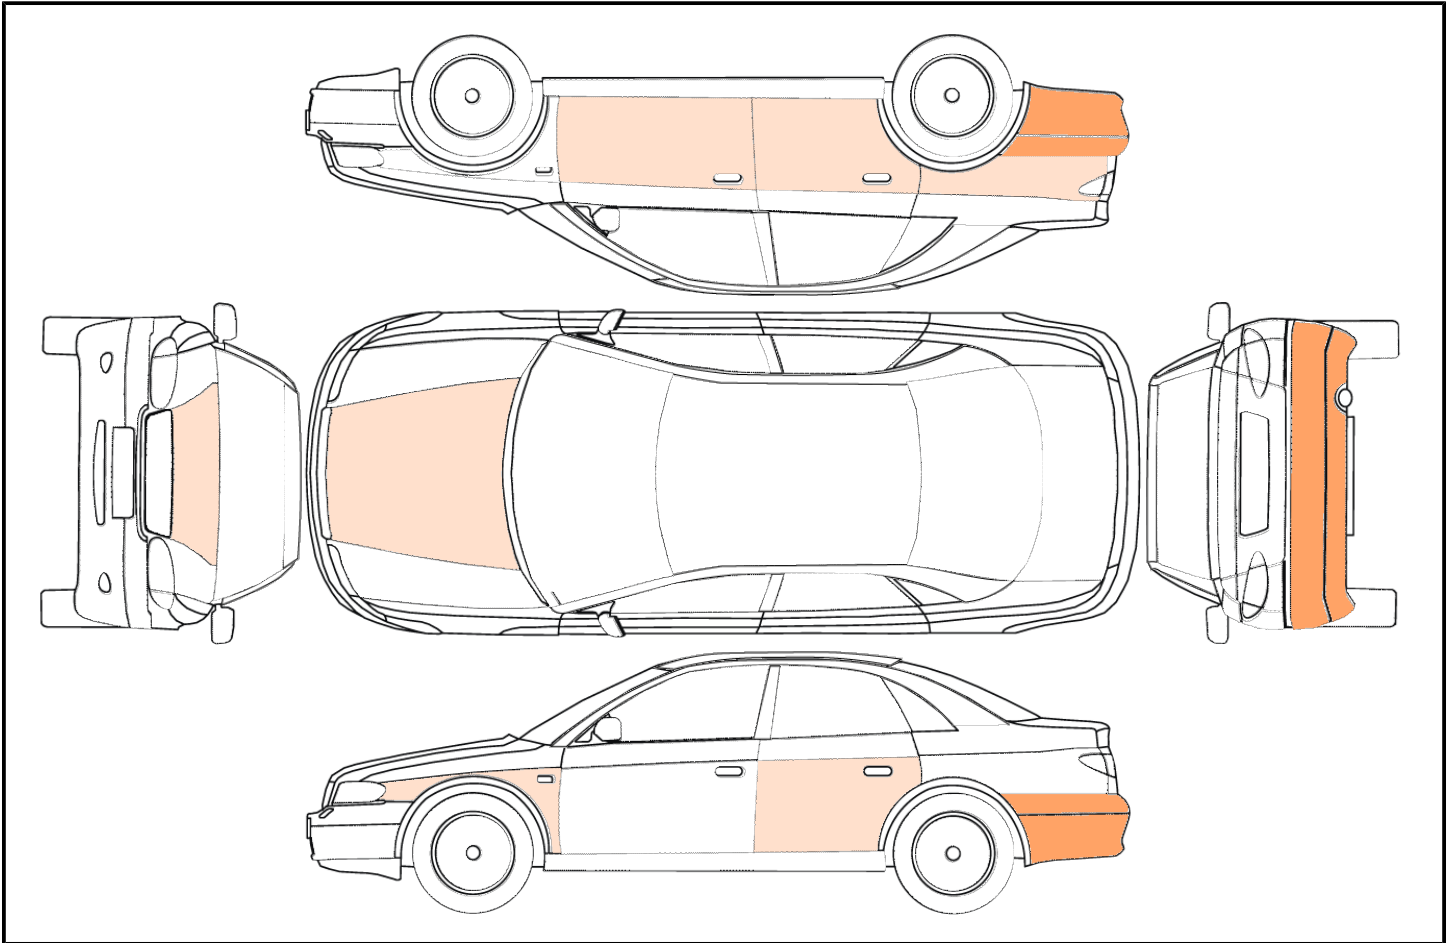
Déclaration	Les frais d'acheteurs progressifs correspondent à un montant calculé en fonction du prix de vente ajoutée au contrat de vente. Nous vous invitons à consulter la page des frais d'acheteurs prévue à cet effet pour obtenir tous les détails applicables.
Condition	besoin boost, petite bosse porte ar-g, bris sur le pare choc arrière, quelques égratignures et éclats de peinture.
Moteur lors du démarrage	Fonctionnel, Nécessite un survoltage
Restrictions pour être apte à rouler	-
Moteur	4 cylindres
Carburant	Essence
Portes	5 portes
Transmission	Automatique
Entraînement	Traction intégrale (AWD)
Électrique	Miroirs, Portes, Vitres, Sièges
Chauffant	Sièges, Volant
Technologie	Bluetooth, Caméra de recul, Feux de brouillard (fog lights), Navigation (GPS), Régulateur de vitesse (cruise control)
Toît	Ouvrant
Intérieur	Cuir
Extérieur	Aileron, Vitres teintées, Attache-remorque
Pneus	Hiver, Mags
Climatisation	Air climatisé, Sièges

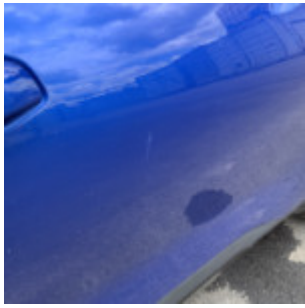
Section	Niveau de dommage	Types de dommage	Détails	Photo
Capot (centre)	Mineur	Éclat de peinture, Égratignure(s)

Section	Niveau de dommage	Types de dommage	Détails	Photo
Aile avant gauche	Mineur	Égratignure(s)		 
Porte arrière gauche (section principale)	Mineur	Bosse(s), Égratignure(s)		 
Pare-chocs arrière	Modéré	Bris, Égratignure(s)

Section	Niveau de dommage	Types de dommage	Détails	Photo
Aile arrière droite	Mineur	Égratignure(s)		 
Porte arrière droite (section principale)	Mineur	Égratignure(s)		 
Porte avant droite (section principale)	Mineur	Égratignure(s)
