**Emplacement** BOISBRIAND  
**Type d'actif** Automobile  
**Marque / Modèle / Année** HYUNDAI KONA LUXURY 2021  
**NIV** KM8K6CAA4MU699157  
**Odomètre** 88064 km  
**Nombre de clés** 2

**Rapport de dommages**

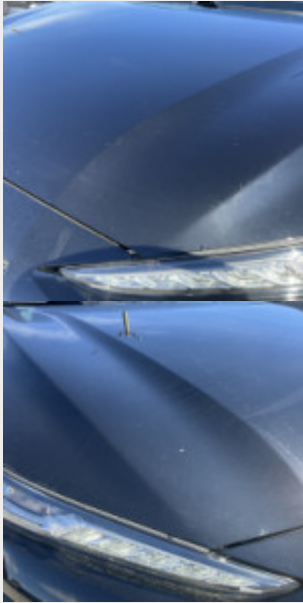
Section	Niveau de dommage	Types de dommage	Détails	Photo
Capot (centre)	Mineur	Éclat de peinture

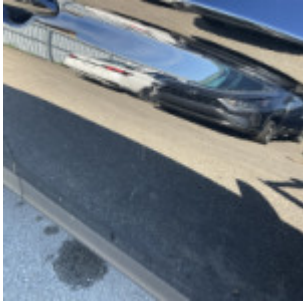
Porte avant droite (section principale)	Mineur	Égratignure(s)

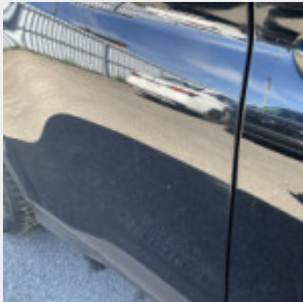
Porte arrière droite (section principale)	Mineur	Égratignure(s)

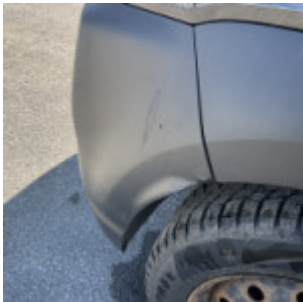
Pare-chocs arrière	Modéré	Égratignure(s)

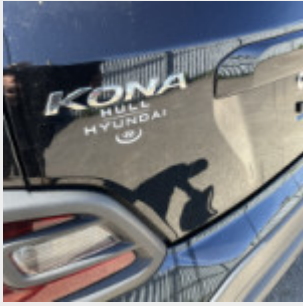
Section	Niveau de dommage	Types de dommage	Détails	Photo
Valise	Modéré	Égratignure(s)
