<b>Emplacement</b>	LÉVIS
<b>Type d'actif</b>	Pickup ou VUS gros format
<b>Marque / Modèle / Année</b>	KIA SEDONA L 2017
<b>NIV</b>	KNDMA5C10H6270743
<b>Odomètre</b>	173052 km
<b>Nombre de clés</b>	2
<b>Accessoires</b>	quelques boites

**Rapport de dommages**

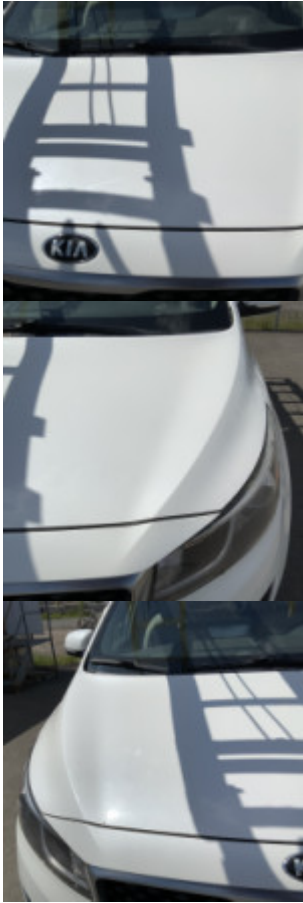
Section	Niveau de dommage	Types de dommage	Détails	Photo
Capot	Mineur	Éclat de peinture, Égratignure(s)

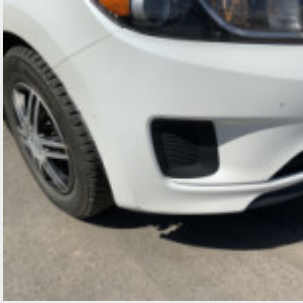
Pare-chocs avant	Mineur	Égratignure(s)

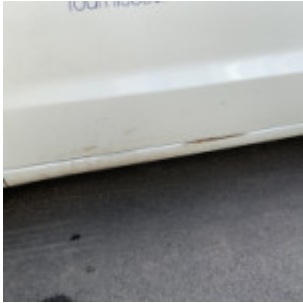
Contour bas de porte gauche	Mineur	Égratignure(s)
