<b>Emplacement</b>	LÉVIS
<b>Type d'actif</b>	Automobile
<b>Marque / Modèle / Année</b>	NISSAN NV200 2020
<b>NIV</b>	3N6CM0KN7LK692634
<b>Odomètre</b>	102257 km
<b>Nombre de clés</b>	1

**Rapport de dommages**

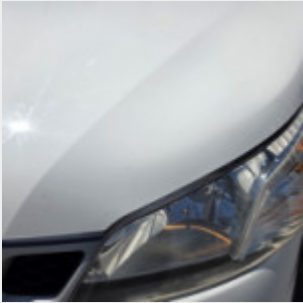
Section	Niveau de dommage	Types de dommage	Détails	Photo
Capot (côté aile gauche)	Mineur	Éclat de peinture, Égratignure(s)

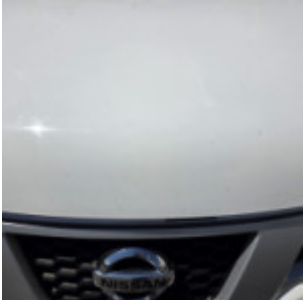
Capot (centre)	Mineur	Éclat de peinture, Égratignure(s)

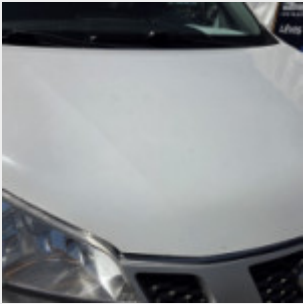
Capot (côté aile droite)	Mineur	Éclat de peinture, Égratignure(s)

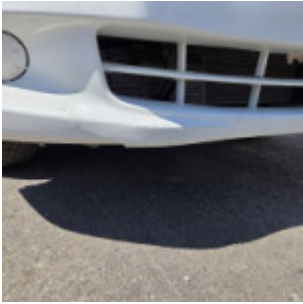
Pare-chocs avant	Modéré	Bris, Éclat de peinture, Égratignure(s)

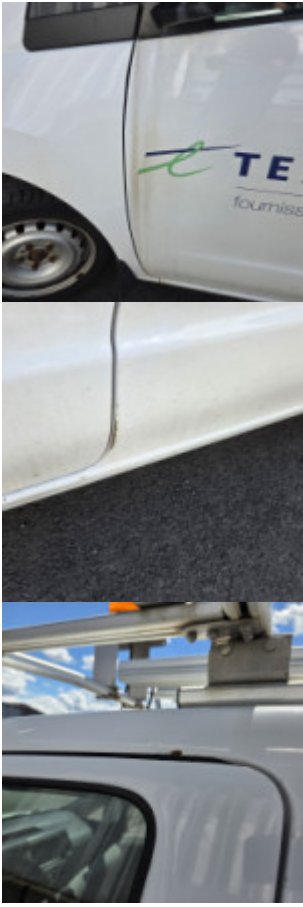
Section	Niveau de dommage	Types de dommage	Détails	Photo
Aile avant gauche	Modéré	Bosse(s), Égratignure(s)		 
Porte avant gauche (section principale)	Mineur	Éclat de peinture, Égratignure(s), Taches

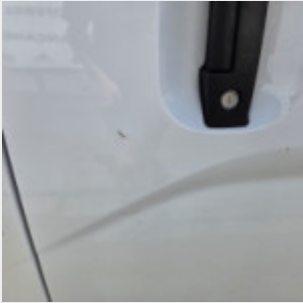
Section	Niveau de dommage	Types de dommage	Détails	Photo
Porte arrière gauche (section principale)	Mineur	Égratignure(s)

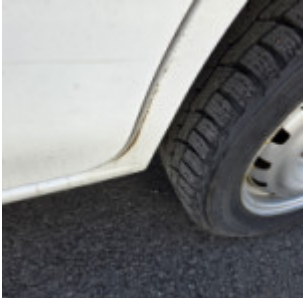
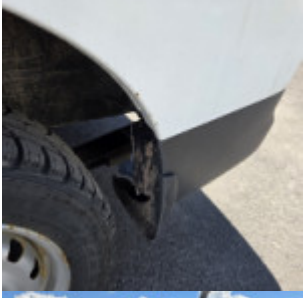
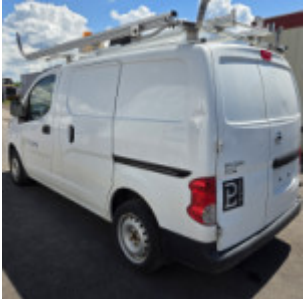
Aile arrière gauche	Majeur	Bosse(s), Éclat de peinture, Égratignure(s)

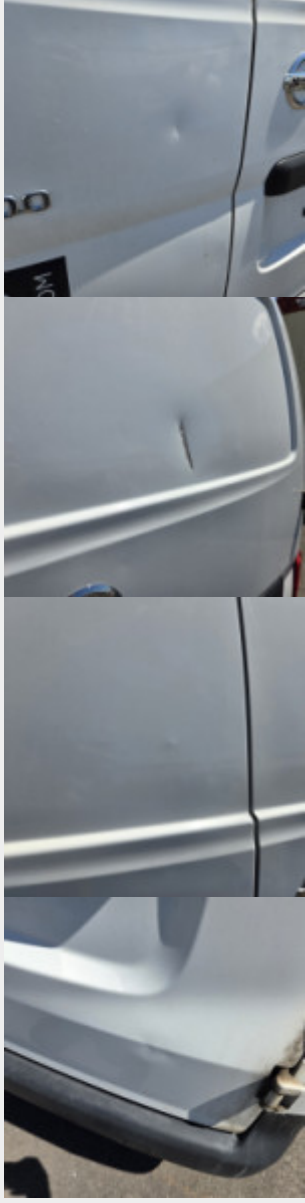
Section	Niveau de dommage	Types de dommage	Détails	Photo
Arrière	Modéré	Bosse(s), Éclat de peinture, Égratignure(s)

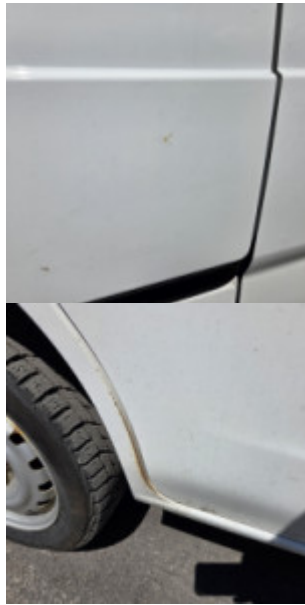
Section	Niveau de dommage	Types de dommage	Détails	Photo
Aile arrière droite	Mineur	Rouille, Égratignure(s)

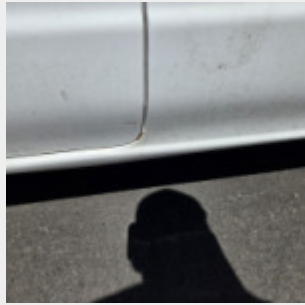
Porte arrière droite (section principale)	Mineur	Égratignure(s)

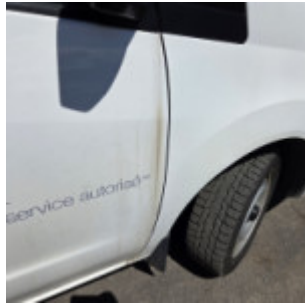
Porte avant droite (section principale)	Mineur	Taches

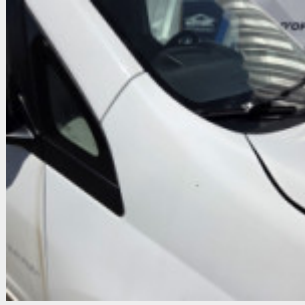
Aile avant droite	Mineur	Éclat de peinture
