Emplacement	LÉVIS
Type d'actif	Automobile
Marque / Modèle / Année	NISSAN NV200 2021
NIV	3N6CM0KN0MK695800
Odomètre	184971 km
Nombre de clés	1

Rapport de dommages

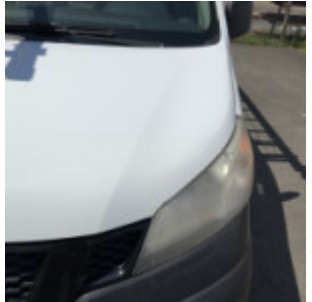
Section	Niveau de dommage	Types de dommage	Détails	Photo
Capot (côté aile gauche)	Mineur	Éclat de peinture, Égratignure(s)

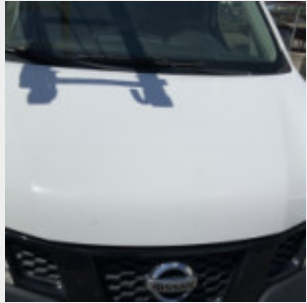
Section	Niveau de dommage	Types de dommage	Détails	Photo
Capot (centre)	Mineur	Éclat de peinture, Égratignure(s)

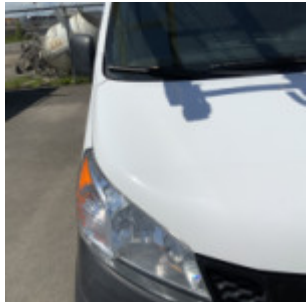
Capot (côté aile droite)	Mineur	Éclat de peinture, Égratignure(s)

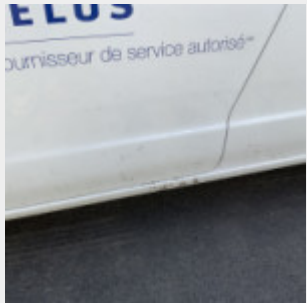
Jupe gauche	Modéré	Éclat de peinture, Égratignure(s)

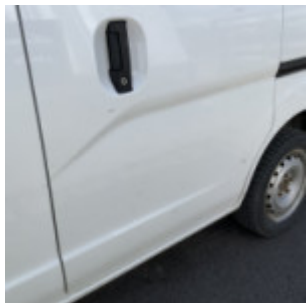
Porte arrière gauche (section principale)	Mineur	Égratignure(s)

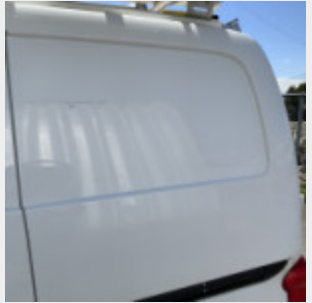
Section	Niveau de dommage	Types de dommage	Détails	Photo
Aile arrière gauche	Mineur	Égratignure(s)

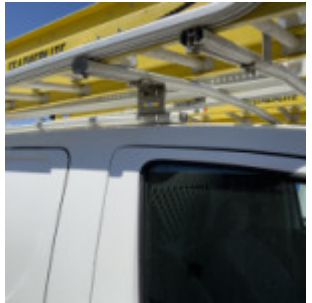
Haut de portes - côté droit	Mineur	Éclat de peinture, Égratignure(s)
