Emplacement BOISBRIAND
Type d'actif Automobile
Marque / Modèle / Année HYUNDAI TUCSON ESSENTIAL 2020
NIV KM8J23A48LU247339
Odomètre 80269 km
Nombre de clés 1

Rapport de dommages

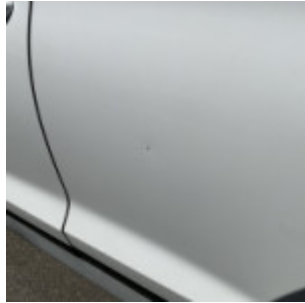
Section	Niveau de dommage	Types de dommage	Détails	Photo
Porte arrière gauche (section principale)	Modéré	Égratignure(s)

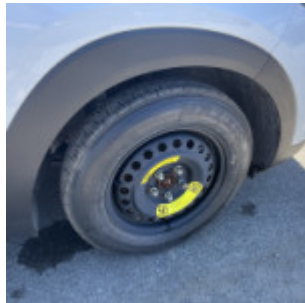
Valise	Majeur	Manquant, Autre	Signe	 
Aile avant droite	Majeur	Besoin d'un remplacement
