Emplacement	LÉVIS
Type d'actif	Automobile
Marque / Modèle / Année	MERCEDES-BENZ GLC-CLASS GLC 300-4M 2019
NIV	WDC0G4KB7KV159633
Odomètre	136229 km
Nombre de clés	1

Rapport de dommages

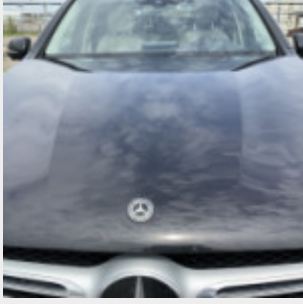
Section	Niveau de dommage	Types de dommage	Détails	Photo
Capot (centre)	Mineur	Éclat de peinture, Égratignure(s)

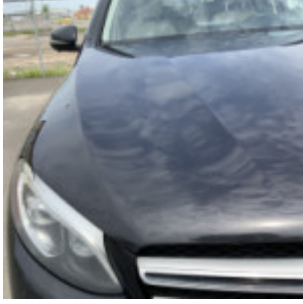
Capot (côté aile droite)	Mineur	Éclat de peinture, Égratignure(s)
