Emplacement BOISBRIAND
Type d'actif Automobile
Marque / Modèle / Année HONDA HR-V SPORT 2024
NIV 3CZRZ2H52RM103353
Odomètre 27640 km
Nombre de clés 2

Rapport de dommages

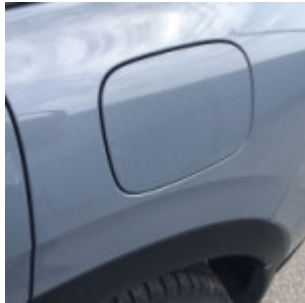
Section	Niveau de dommage	Types de dommage	Détails	Photo
Porte arrière gauche (section principale)	Modéré	Égratignure(s)		 
Aile arrière gauche	Mineur	Égratignure(s)

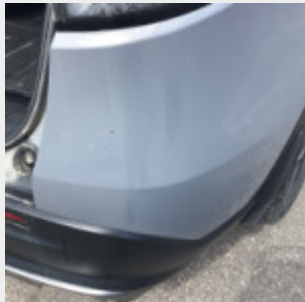
Pare-chocs arrière	Majeur	Égratignure(s)

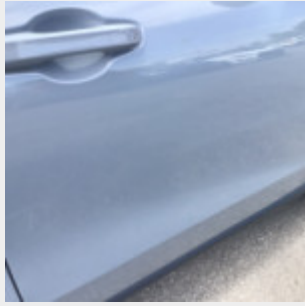
Porte arrière droite (section principale)	Majeur	Égratignure(s)
