Emplacement	LÉVIS
Type d'actif	Automobile
Marque / Modèle / Année	NISSAN NV200 2019
NIV	3N6CM0KN1KK705280
Odomètre	216676 km
Nombre de clés	1
Accessoires	Quelques outils et équipements de travail, quelques boites telus et système de sécurité.

Rapport de dommages

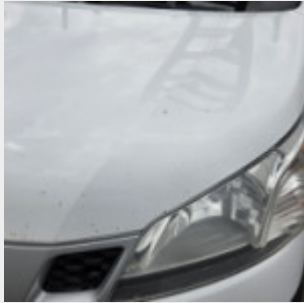
Section	Niveau de dommage	Types de dommage	Détails	Photo
Capot (côté aile gauche)	Mineur	Éclat de peinture, Rouille, Égratignure(s)

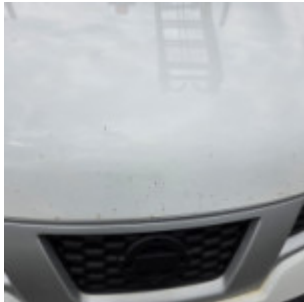
Capot (centre)	Mineur	Éclat de peinture, Rouille, Égratignure(s)

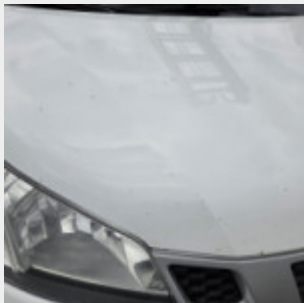
Capot (côté aile droite)	Mineur	Éclat de peinture, Rouille, Égratignure(s)

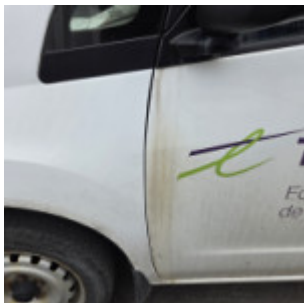
Porte avant gauche (section principale)	Mineur	Taches

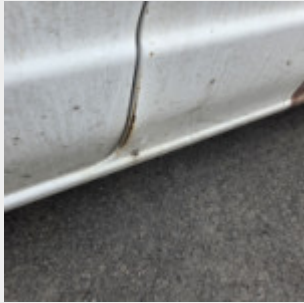
Section	Niveau de dommage	Types de dommage	Détails	Photo
Porte arrière gauche (section principale)	Modéré	Éclat de peinture, Égratignure(s)

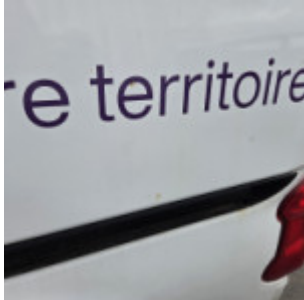
Aile arrière gauche	Mineur	Éclat de peinture, Rouille, Égratignure(s)

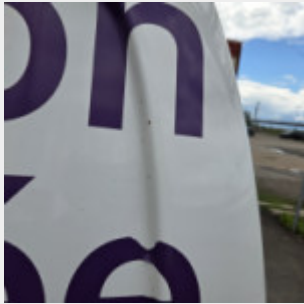
Arrière	Mineur	Rouille, Égratignure(s)

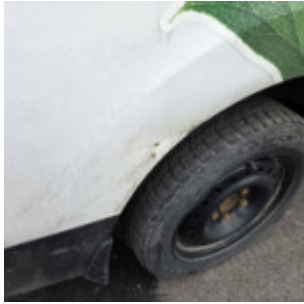
Aile arrière droite	Modéré	Bosse(s), Égratignure(s)

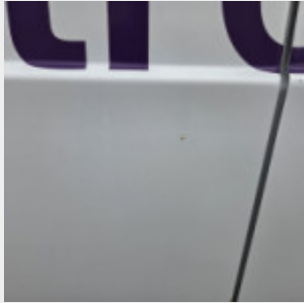
Section	Niveau de dommage	Types de dommage	Détails	Photo
Porte arrière droite (section principale)	Mineur	Éclat de peinture, Égratignure(s)

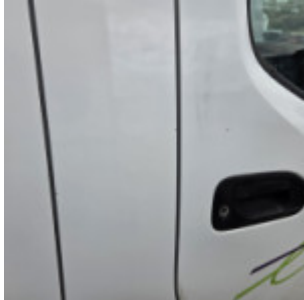
Porte avant droite (section principale)	Mineur	Éclat de peinture, Égratignure(s)

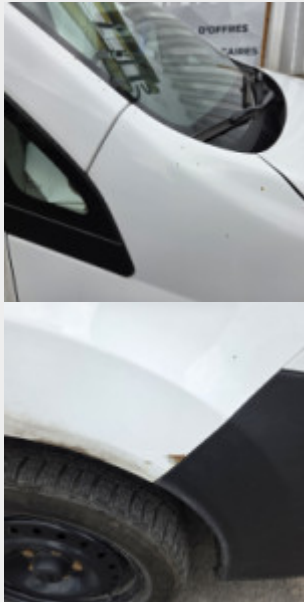
Aile avant droite	Modéré	Éclat de peinture, Rouille
