Emplacement	LÉVIS
Type d'actif	Automobile
Marque / Modèle / Année	NISSAN NV200 2020
NIV	3N6CM0KN2LK695179
Odomètre	159072 km
Nombre de clés	1

Rapport de dommages

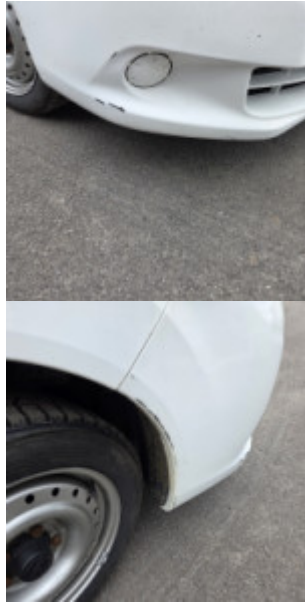
Section	Niveau de dommage	Types de dommage	Détails	Photo
Pare-chocs avant	Modéré	Éclat de peinture, Égratignure(s)

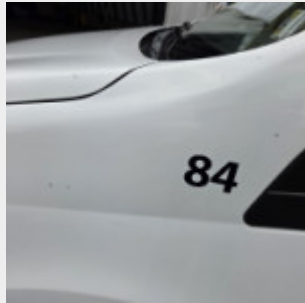
Aile avant gauche	Mineur	Éclat de peinture, Égratignure(s)

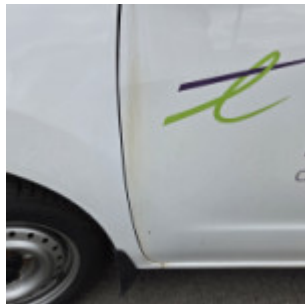
Porte avant gauche (section principale)	Mineur	Rouille, Taches

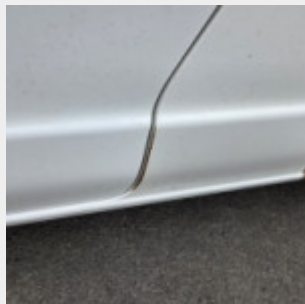
Porte arrière gauche (section principale)	Mineur	Égratignure(s)

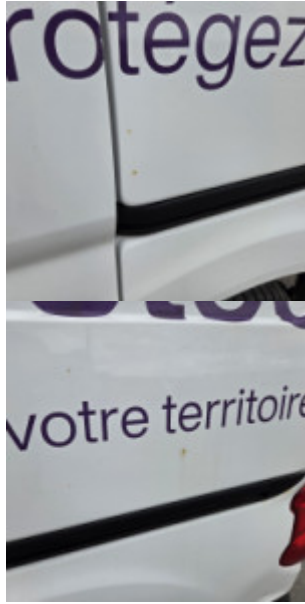
Section	Niveau de dommage	Types de dommage	Détails	Photo
Aile arrière gauche	Mineur	Rouille, Égratignure(s)

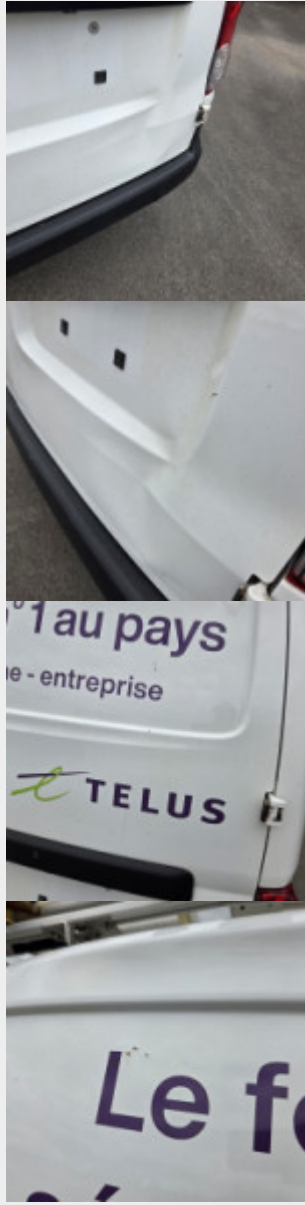
Section	Niveau de dommage	Types de dommage	Détails	Photo
Arrière	Modéré	Bosse(s), Éclat de peinture, Rouille, Égratignure(s)

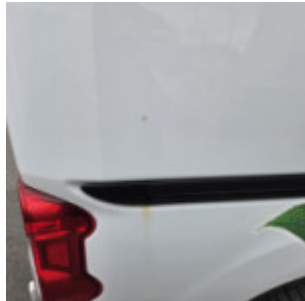
Aile arrière droite	Mineur	Éclat de peinture, Rouille

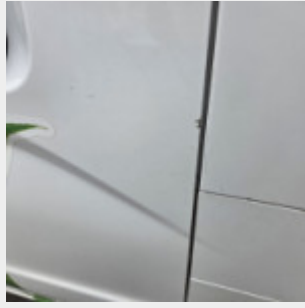
Section	Niveau de dommage	Types de dommage	Détails	Photo
Porte arrière droite (section principale)	Mineur	Égratignure(s)

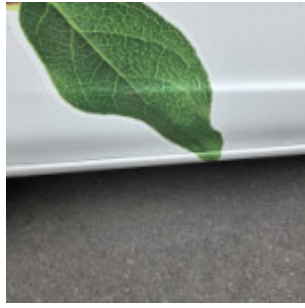
Jupe droite	Mineur	Rouille
