<b>Emplacement</b>	LÉVIS
<b>Type d'actif</b>	Automobile
<b>Marque / Modèle / Année</b>	NISSAN NV200 2019
<b>NIV</b>	3N6CM0KN4KK708612
<b>Odomètre</b>	213306 km
<b>Nombre de clés</b>	1

**Rapport de dommages**

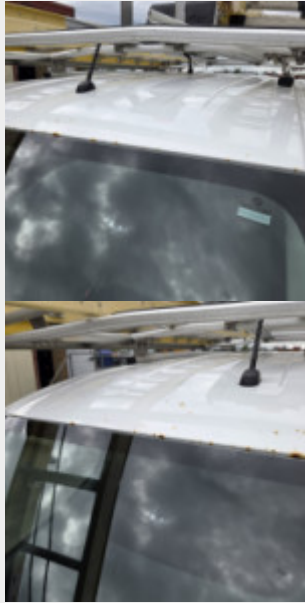
Section	Niveau de dommage	Types de dommage	Détails	Photo
Toît	Modéré	Rouille

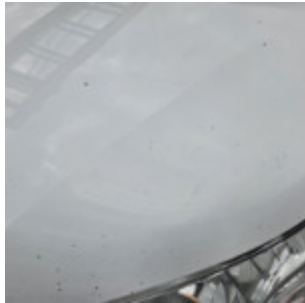
Capot (côté aile gauche)	Mineur	Éclat de peinture, Rouille, Égratignure(s)

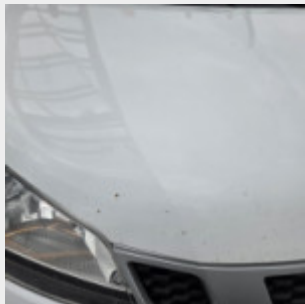
Capot (côté aile droite)	Mineur	Éclat de peinture, Rouille, Égratignure(s)

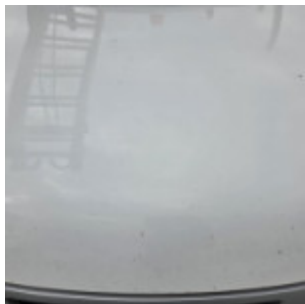
Capot (centre)	Mineur	Éclat de peinture, Rouille, Égratignure(s)

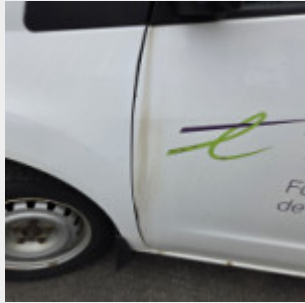
Section	Niveau de dommage	Types de dommage	Détails	Photo
Porte avant gauche (section principale)	Mineur	Taches

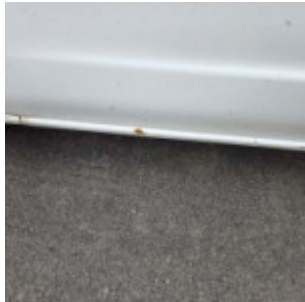
Jupe gauche	Modéré	Rouille

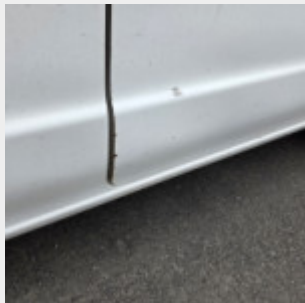
Porte arrière gauche (section principale)	Mineur	Éclat de peinture, Rouille, Égratignure(s)

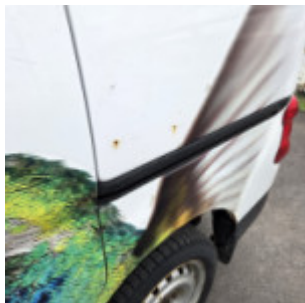
Aile arrière gauche	Modéré	Rouille, Égratignure(s)

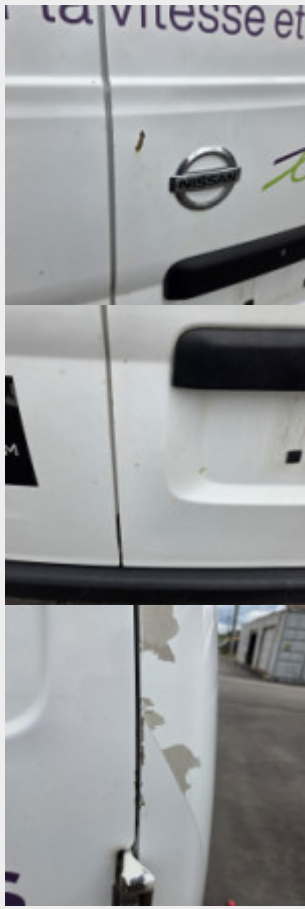
Section	Niveau de dommage	Types de dommage	Détails	Photo
Arrière	Modéré	Éclat de peinture, Rouille, Égratignure(s)

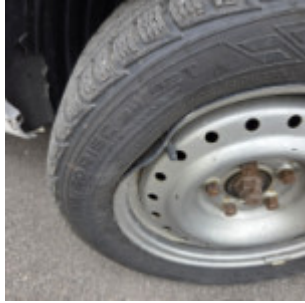
Jante avant droite	Majeur	Bosse(s)
