Emplacement	LÉVIS
Type d'actif	Remorque utilitaire
Marque / Modèle / Année	REMORQUE ISABEL TLTDE 81X20T-12K 2021
NIV	2A9TPVBG7MR190041
Odomètre	
Nombre de clés

Rapport de dommages

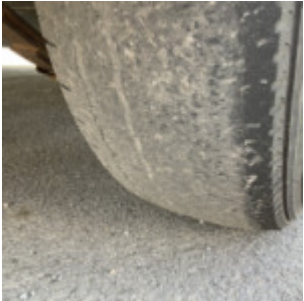
Section	Niveau de dommage	Types de dommage	Détails	Photo
Pneu avant gauche	Majeur	Besoin d'un remplacement

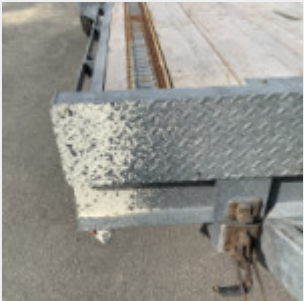
Protège-roches	Mineur	Taches
