Emplacement	BOISBRIAND
Type d'actif	Automobile
Marque / Modèle / Année	NISSAN NV200 2021
NIV	3N6CM0KNXMK695903
Odomètre	192707 km
Nombre de clés	1

Rapport de dommages

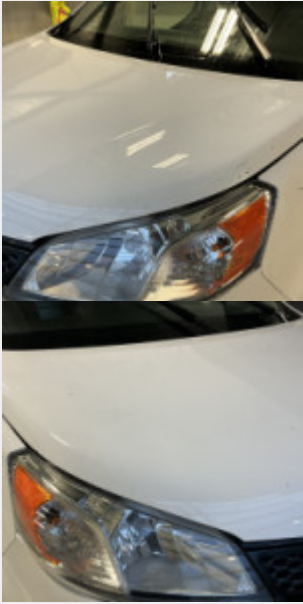
Section	Niveau de dommage	Types de dommage	Détails	Photo
Capot (centre)	Majeur	Éclat de peinture, Égratignure(s)

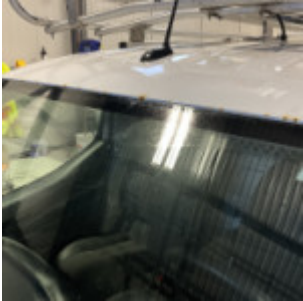
Toît	Majeur	Rouille

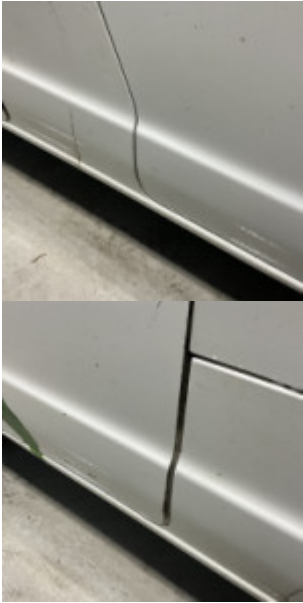
Section	Niveau de dommage	Types de dommage	Détails	Photo
Porte avant droite (section principale)	Modéré	Autre	Poussière de frein

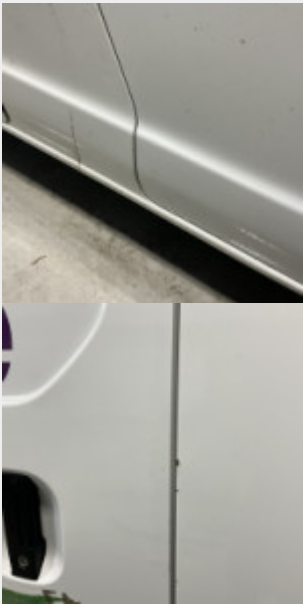
Porte arrière droite (section principale)	Majeur	Égratignure(s)

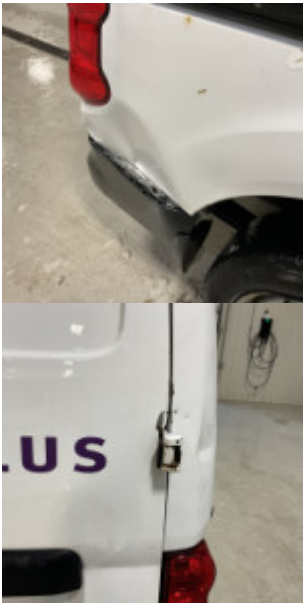
Section	Niveau de dommage	Types de dommage	Détails	Photo
Aile arrière droite	Majeur	Bosse(s), Rouille, Égratignure(s)

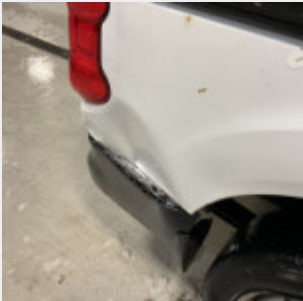
Pare-chocs arrière	Majeur	Besoin d'un remplacement

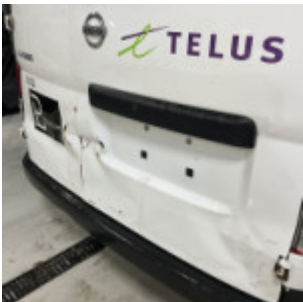
Valise	Majeur	Bosse(s), Rouille, Égratignure(s)

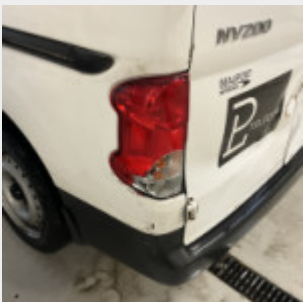
Feu arrière gauche	Majeur	Besoin d'un remplacement

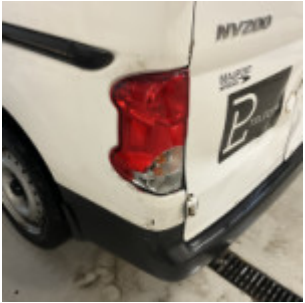
Section	Niveau de dommage	Types de dommage	Détails	Photo
Aile arrière gauche	Majeur	Égratignure(s)

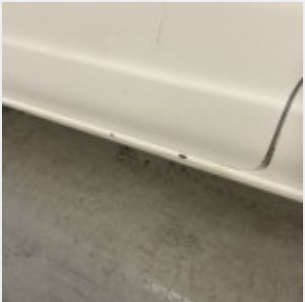
Jupe gauche	Majeur	Égratignure(s)

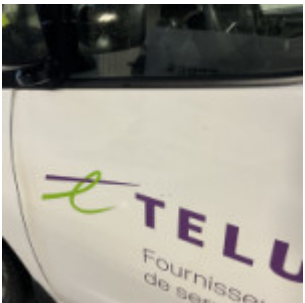
Porte avant gauche (section principale)	Majeur	Éclat de peinture

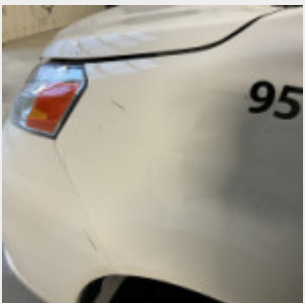
Aile avant gauche	Majeur	Éclat de peinture, Égratignure(s)
