<b>Emplacement</b>	BOISBRIAND
<b>Type d'actif</b>	Automobile
<b>Marque / Modèle / Année</b>	NISSAN NV200 2019
<b>NIV</b>	3N6CM0KN2KK707118
<b>Odomètre</b>	211029 km
<b>Nombre de clés</b>	1

**Rapport de dommages**

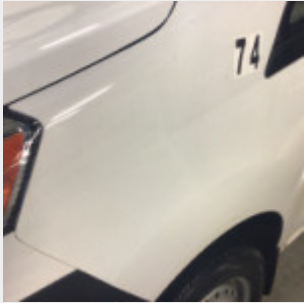
Section	Niveau de dommage	Types de dommage	Détails	Photo
Aile avant gauche	Majeur	Éclat de peinture

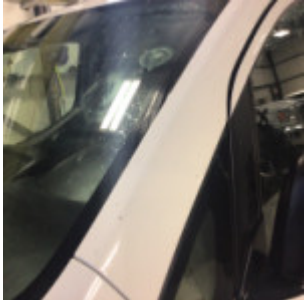
Haut des portes - côté gauche	Majeur	Éclat de peinture

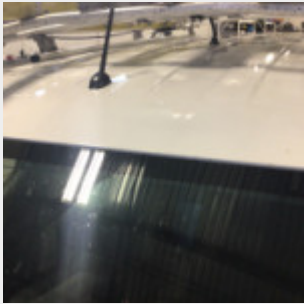
Toît	Majeur	Éclat de peinture

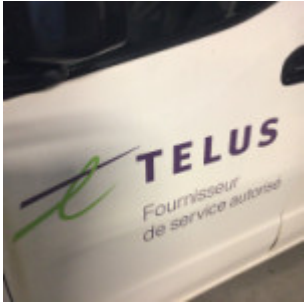
Porte avant gauche (section principale)	Majeur	Éclat de peinture

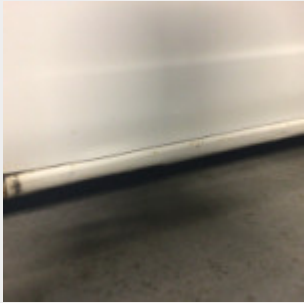
Section	Niveau de dommage	Types de dommage	Détails	Photo
Jupe gauche	Majeur	Éclat de peinture, Rouille, Égratignure(s)

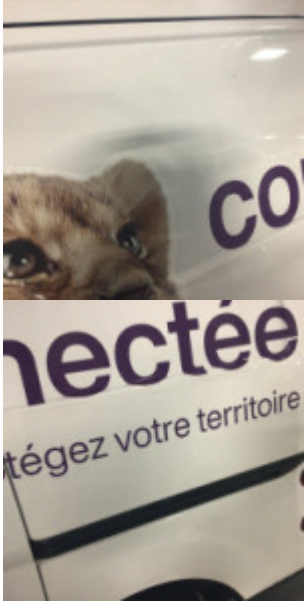
Porte arrière gauche (section principale)	Majeur	Éclat de peinture

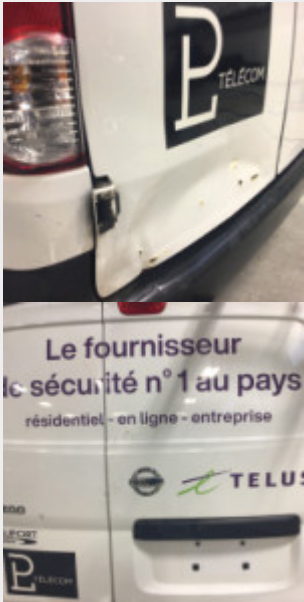
Arrière	Majeur	Bosse(s), Éclat de peinture, Rouille, Égratignure(s)

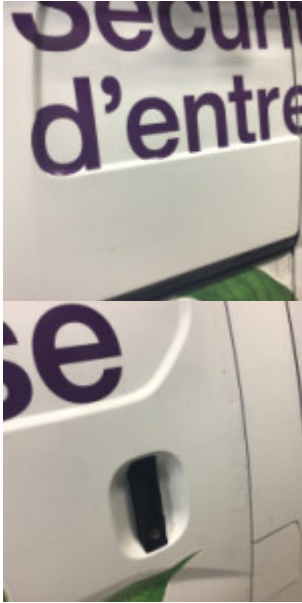
Section	Niveau de dommage	Types de dommage	Détails	Photo
Porte arrière droite (section principale)	Majeur	Éclat de peinture

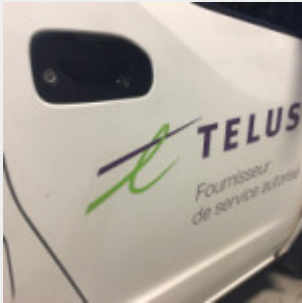
Porte avant droite (section principale)	Majeur	Éclat de peinture

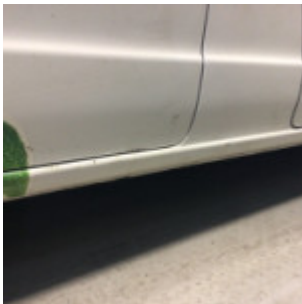
Jupe droite	Majeur	Éclat de peinture, Rouille, Égratignure(s)

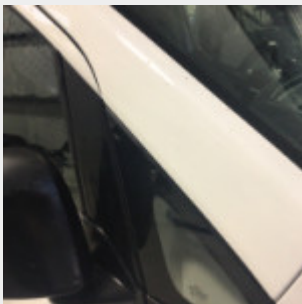
Haut de portes - côté droit	Majeur	Éclat de peinture
