<b>Emplacement</b>	LÉVIS
<b>Type d'actif</b>	Roulotte
<b>Marque / Modèle / Année</b>	FOREST RIVER CLIPPER 107LS 2022
<b>NIV</b>	5ZT1CPCC6N5019610
<b>Odomètre</b>	
<b>Nombre de clés</b>	1

**Rapport de dommages**

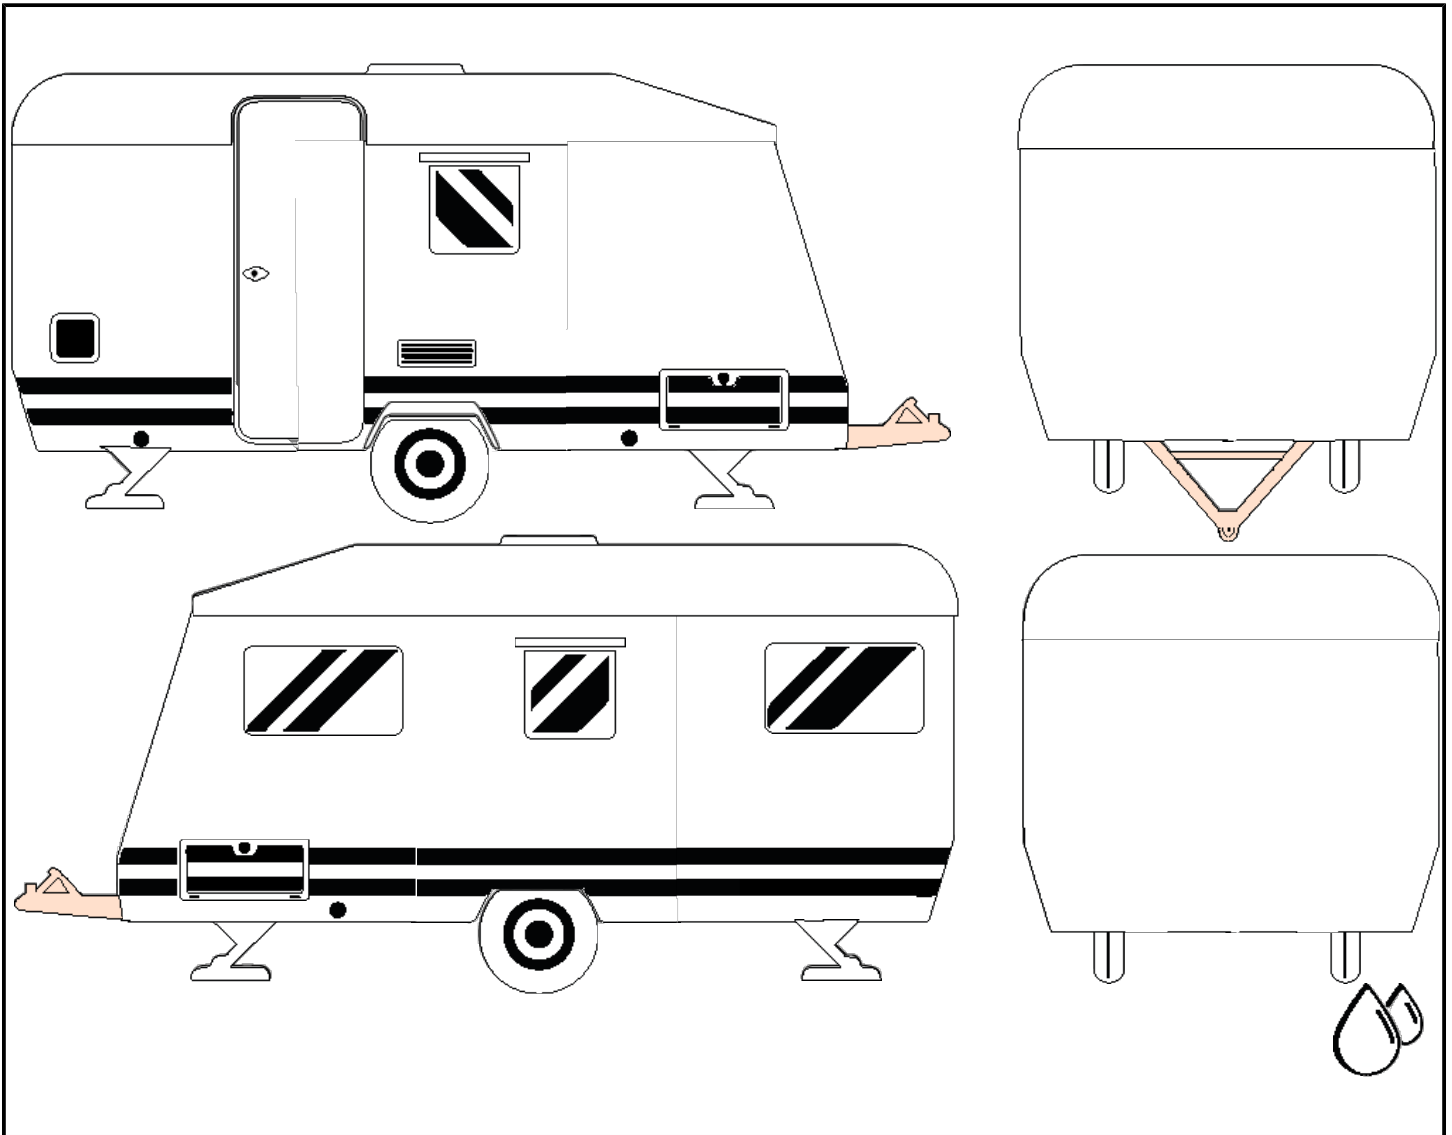
Section	Niveau de dommage	Types de dommage	Détails	Photo
Attelage	Mineur	Bris, Rouille
