<b>Emplacement</b>	BOISBRIAND
<b>Type d'actif</b>	Automobile
<b>Marque / Modèle / Année</b>	MERCEDES-BENZ C-CLASS C450-4M SPORT AMG 2017
<b>NIV</b>	55SWF6EB3HU231914
<b>Odomètre</b>	212568 km
<b>Nombre de clés</b>	1

**Rapport de dommages**

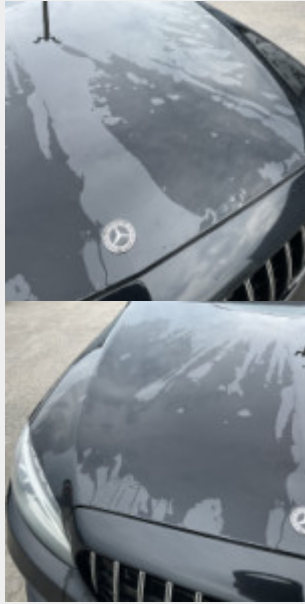
Section	Niveau de dommage	Types de dommage	Détails	Photo
Capot (centre)	Majeur	Éclat de peinture

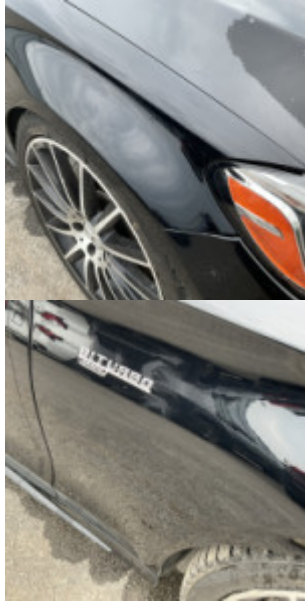
Aile avant droite	Mineur	Éclat de peinture, Égratignure(s)

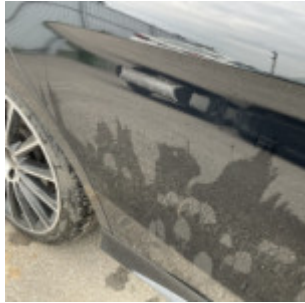
Section	Niveau de dommage	Types de dommage	Détails	Photo
Porte arrière droite (section principale)	Mineur	Éclat de peinture

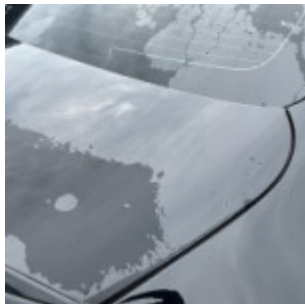
Aile arrière droite	Mineur	Égratignure(s)		 
Valise	Mineur	Égratignure(s)

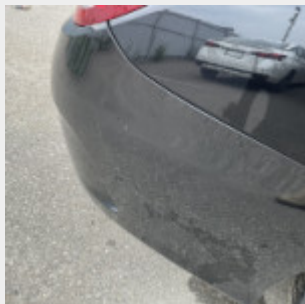
Pare-chocs arrière	Modéré	Égratignure(s)
