Emplacement	LÉVIS
Type d'actif	Automobile
Marque / Modèle / Année	HYUNDAI ELANTRA GL 2013
NIV	5NPDH4AE7DH179030
Odomètre	91411 km
Nombre de clés	1

Rapport de dommages

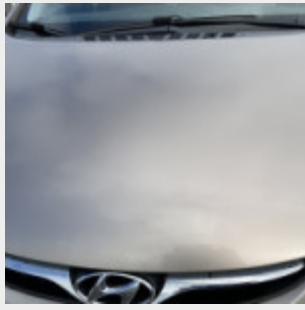
Section	Niveau de dommage	Types de dommage	Détails	Photo
Capot (centre)	Mineur	Éclat de peinture, Égratignure(s)

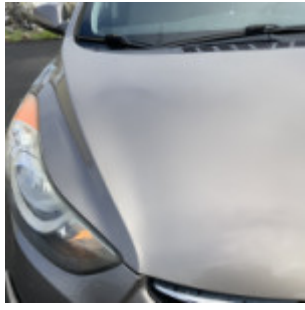
Capot (côté aile droite)	Mineur	Éclat de peinture, Égratignure(s)

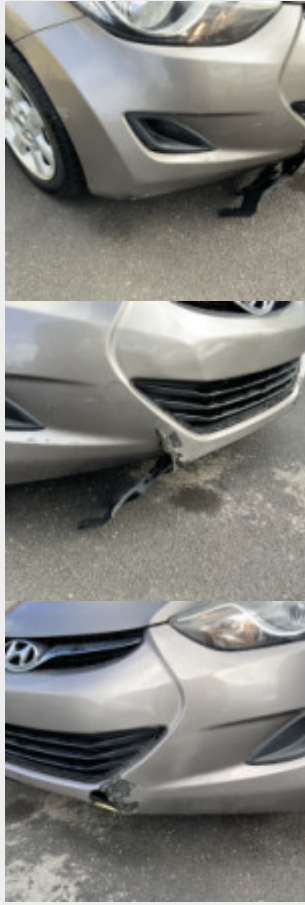
Pare-chocs avant	Majeur	Bris, Besoin d'un remplacement, Éclat de peinture, Égratignure(s)

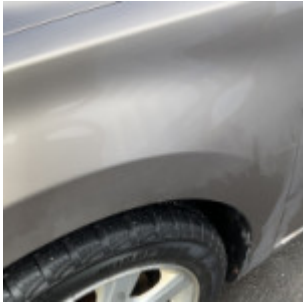
Section	Niveau de dommage	Types de dommage	Détails	Photo
Aile avant gauche	Mineur	Égratignure(s)

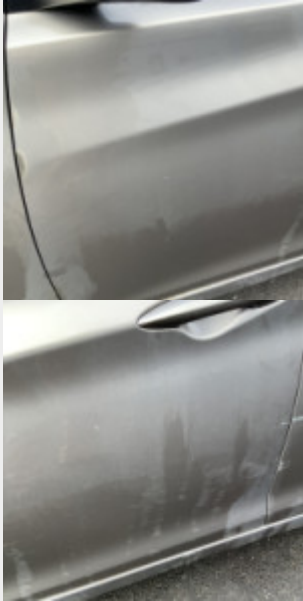
Porte avant gauche (section principale)	Mineur	Égratignure(s)

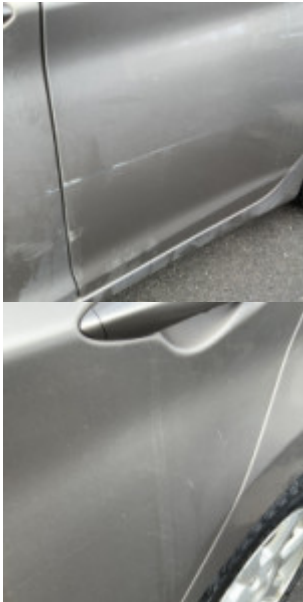
Porte arrière gauche (section principale)	Modéré	Bosse(s), Égratignure(s)

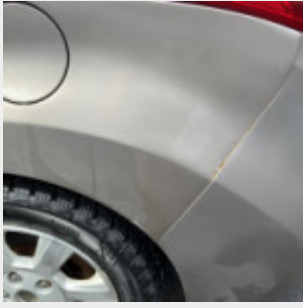
Section	Niveau de dommage	Types de dommage	Détails	Photo
Aile arrière gauche	Modéré	Rouille, Égratignure(s)

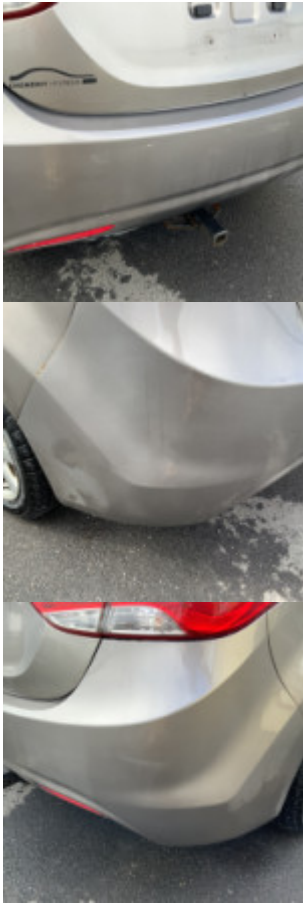
Pare-chocs arrière	Modéré	Égratignure(s)

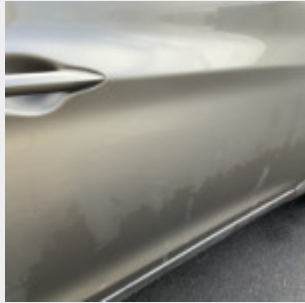
Section	Niveau de dommage	Types de dommage	Détails	Photo
Porte avant droite (section principale)	Mineur	Égratignure(s)

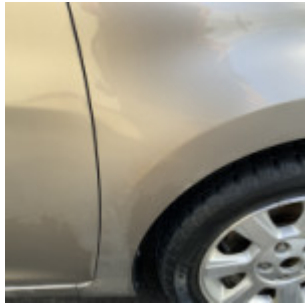
Aile avant droite	Mineur	Égratignure(s)
