<b>Emplacement</b>	LÉVIS
<b>Type d'actif</b>	Tracteur de van
<b>Marque / Modèle / Année</b>	FREIGHTLINER MT45 CHASSIS 2005
<b>NIV</b>	4UZAANBW05CU21363
<b>Odomètre</b>	211297 km
<b>Nombre de clés</b>	2

**Rapport de dommages**

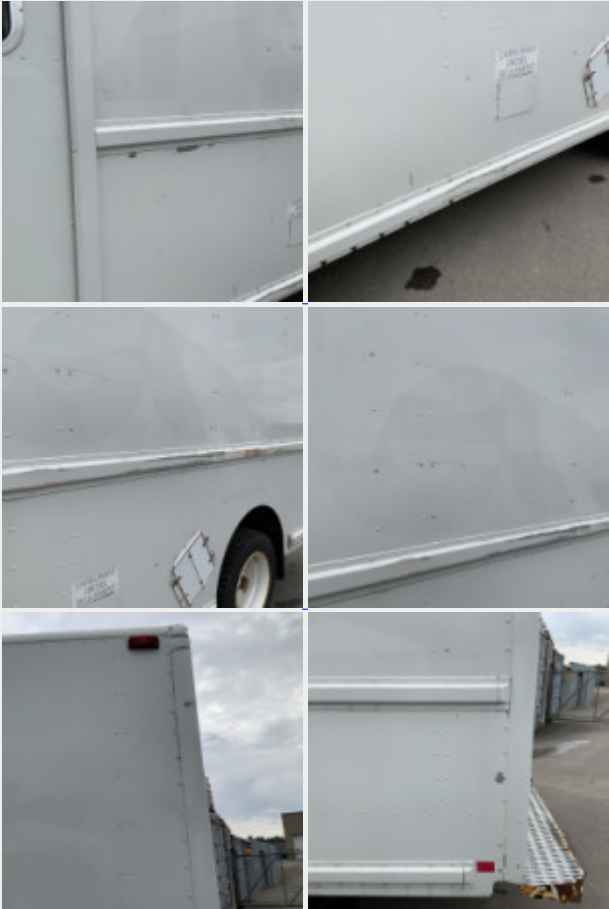
Section	Niveau de dommage	Types de dommage	Détails	Photo
Carrosserie côté gauche	Modéré	Bosse(s), Éclat de peinture, Égratignure(s)

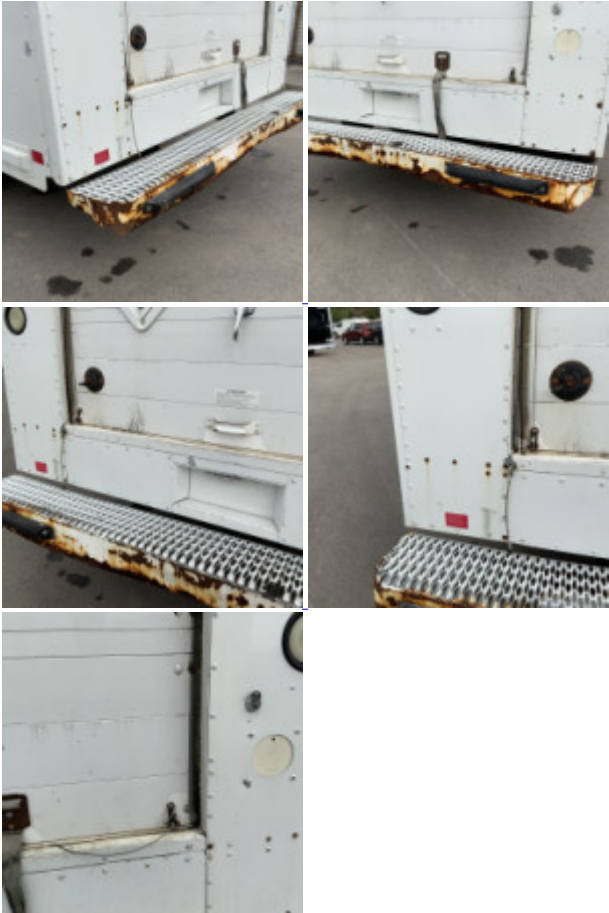
Section	Niveau de dommage	Types de dommage	Détails	Photo
Pare-chocs section du milieu	Modéré	Bris, Bosse(s), Éclat de peinture, Rouille, Égratignure(s)

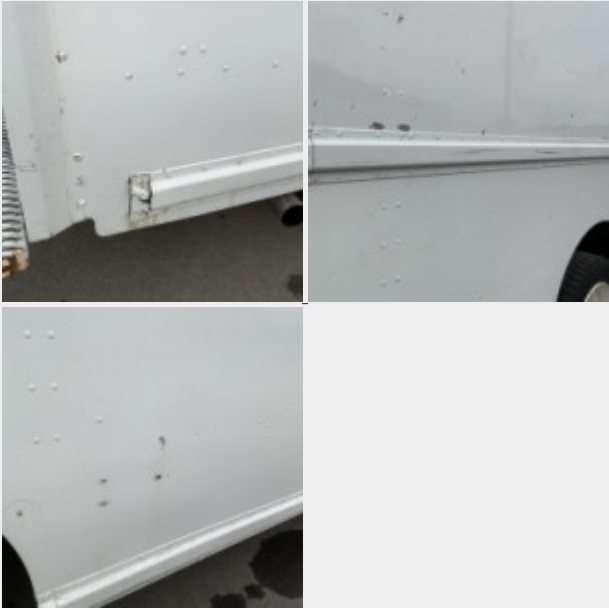
Carrosserie	Modéré	Bosse(s), Éclat de peinture, Égratignure(s)

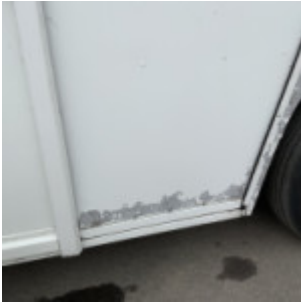
Section	Niveau de dommage	Types de dommage	Détails	Photo
Portière	Modéré	Éclat de peinture
