<b>Emplacement</b>	LÉVIS
<b>Type d'actif</b>	Remorque utilitaire
<b>Marque / Modèle / Année</b>	IDEAL CARGO 8,5X24 EVO CORE 2025
<b>NIV</b>	2DDFA62C4SV022703
<b>Odomètre</b>	
<b>Nombre de clés</b>	1
<b>Accessoires</b>	coffre à outils avec quelques tournevis/clés. voir photos

**Rapport de dommages**

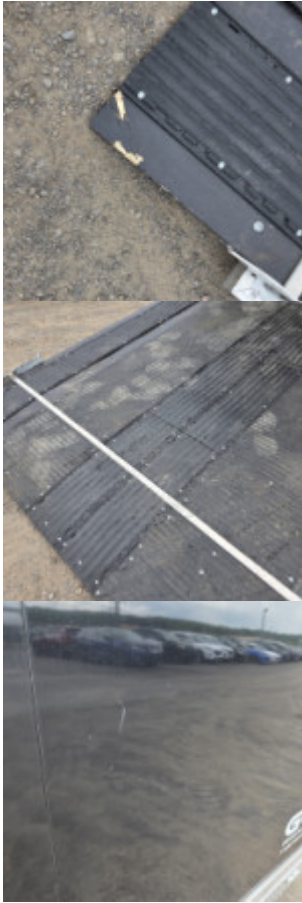
Section	Niveau de dommage	Types de dommage	Détails	Photo
Porte arrière droite	Mineur	Égratignure(s)

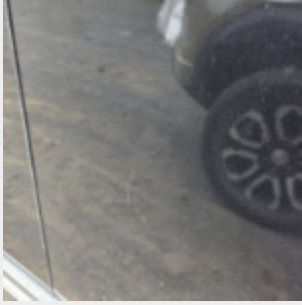
Panneau devant gauche	Mineur	Égratignure(s)

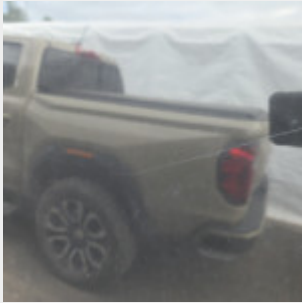
Section	Niveau de dommage	Types de dommage	Détails	Photo
Panneau arrière gauche	Mineur	Égratignure(s)

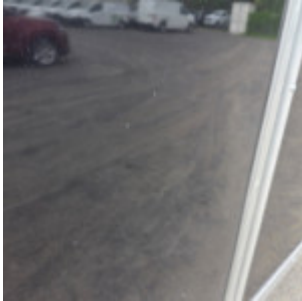
Panneau milieu droite	Mineur	Égratignure(s)
