Emplacement	BOISBRIAND
Type d'actif	Automobile
Marque / Modèle / Année	TOYOTA COROLLA CROSS LE 2022
NIV	7MUBAABGXNV037265
Odomètre	79293 km
Nombre de clés	2

Rapport de dommages

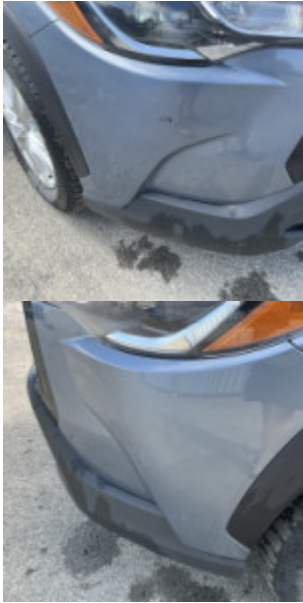
Section	Niveau de dommage	Types de dommage	Détails	Photo
Pare-chocs avant	Majeur	Égratignure(s)

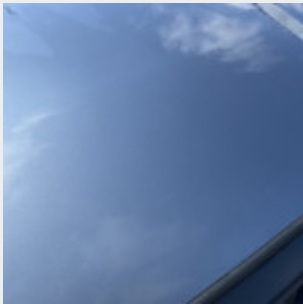
Capot (centre)	Mineur	Éclat de peinture, Rouille

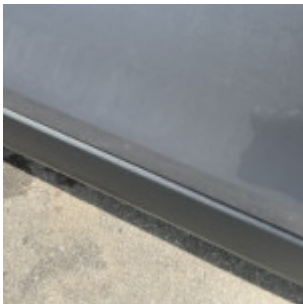
Porte avant droite (section principale)	Mineur	Bosse(s), Égratignure(s)

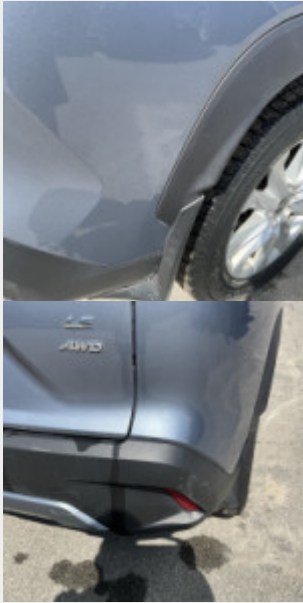
Section	Niveau de dommage	Types de dommage	Détails	Photo
Pare-chocs arrière	Majeur	Égratignure(s)

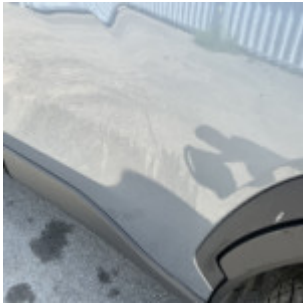
Porte arrière gauche (section principale)	Mineur	Égratignure(s)

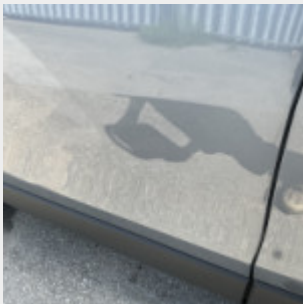
Porte avant gauche (section principale)	Mineur	Éclat de peinture
