**Emplacement** BOISBRIAND  
**Type d'actif** Automobile  
**Marque / Modèle / Année** HONDA CIVIC TOURING 2022  
**NIV** 2HGFE1F9XNH001880  
**Odomètre** 174947 km  
**Nombre de clés** 1

**Rapport de dommages**

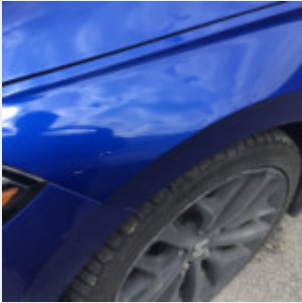
Section	Niveau de dommage	Types de dommage	Détails	Photo
Aile avant gauche	Majeur	Égratignure(s)

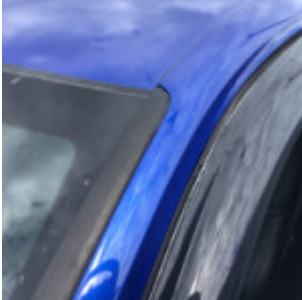
Haut des portes - côté gauche	Modéré	Éclat de peinture

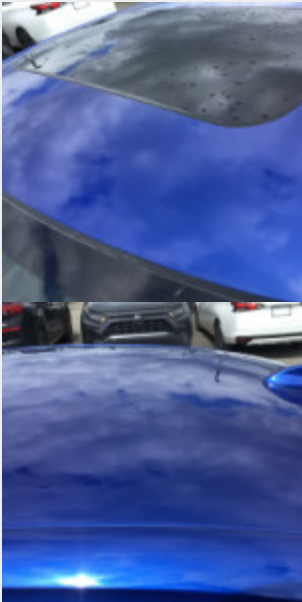
Toît	Majeur	Éclat de peinture, Égratignure(s)

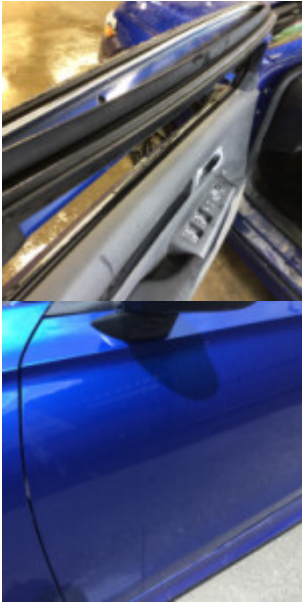
Section	Niveau de dommage	Types de dommage	Détails	Photo
Porte avant gauche (section principale)	Modéré	Autre, Éclat de peinture	joint porte decolle

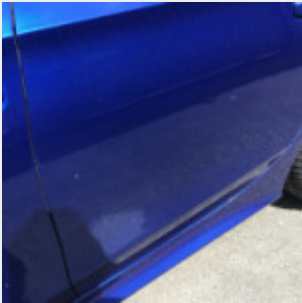
Porte arrière gauche (section principale)	Majeur	Éclat de peinture, Égratignure(s)

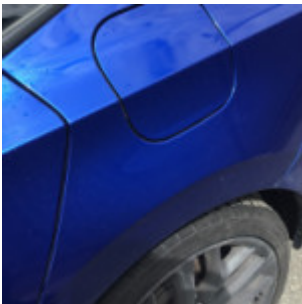
Aile arrière gauche	Mineur	Éclat de peinture, Égratignure(s)

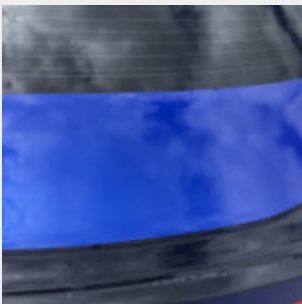
Valise	Mineur	Égratignure(s)

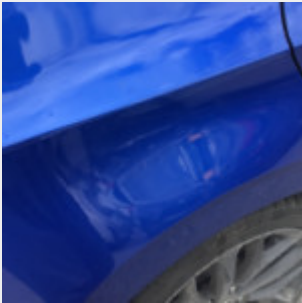
Section	Niveau de dommage	Types de dommage	Détails	Photo
Pare-chocs arrière	Majeur	Égratignure(s)		 
Aile arrière droite	Mineur	Égratignure(s)

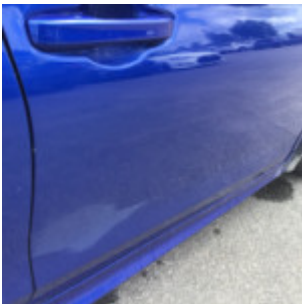
Porte avant droite (section principale)	Mineur	Égratignure(s)
