Emplacement	BOISBRIAND
Type d'actif	Automobile
Marque / Modèle / Année	HYUNDAI ELANTRA PREFERRED 2020
NIV	KMHD84LF2LU968465
Odomètre	167340 km
Nombre de clés	2

Rapport de dommages

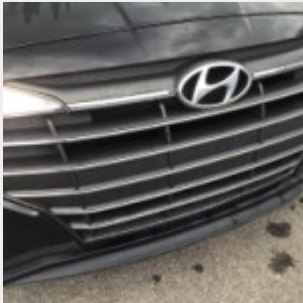
Section	Niveau de dommage	Types de dommage	Détails	Photo
Capot (centre)	Modéré	Bosse(s), Éclat de peinture, Égratignure(s)		 
Grille avant	Majeur	Usure excessive, Éclat de peinture

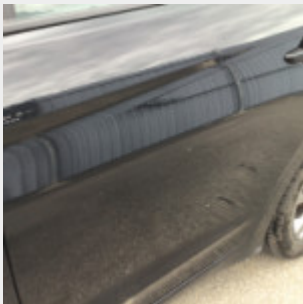
Section	Niveau de dommage	Types de dommage	Détails	Photo
Haut des portes - côté gauche	Majeur	Éclat de peinture, Égratignure(s)		 
Porte avant gauche (section principale)	Modéré	Éclat de peinture		 
Porte arrière gauche (section principale)	Majeur	Éclat de peinture, Égratignure(s)

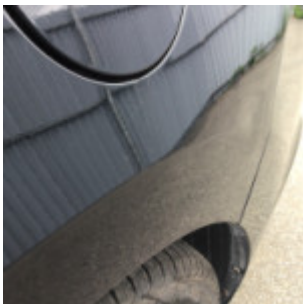
Aile arrière gauche	Mineur	Bosse(s)

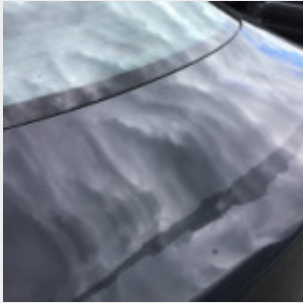
Section	Niveau de dommage	Types de dommage	Détails	Photo
Valise	Majeur	Bosse(s), Égratignure(s)

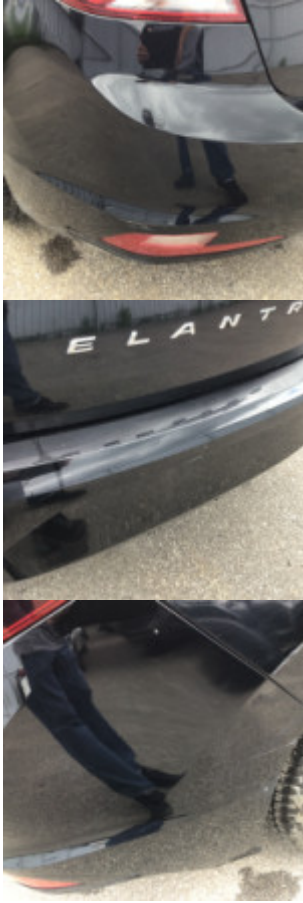
Pare-chocs arrière	Majeur	Éclat de peinture, Égratignure(s)

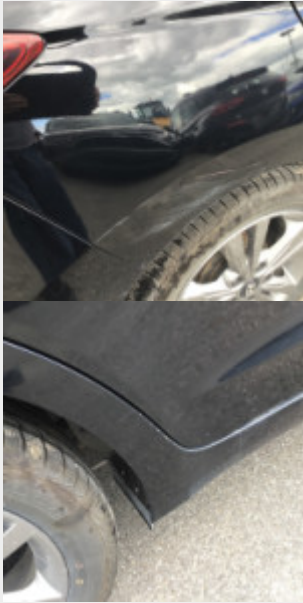
Section	Niveau de dommage	Types de dommage	Détails	Photo
Aile arrière droite	Majeur	Égratignure(s)

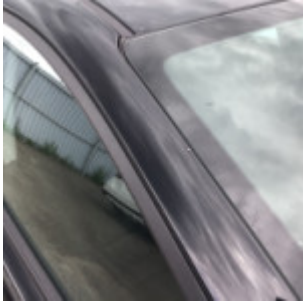
Haut de portes - côté droit	Majeur	Éclat de peinture

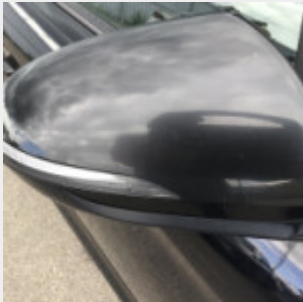
Rétroviseur droite	Majeur	Éclat de peinture

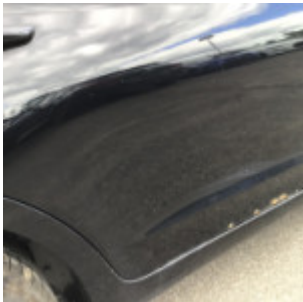
Porte arrière droite (section principale)	Majeur	Éclat de peinture, Rouille, Égratignure(s)

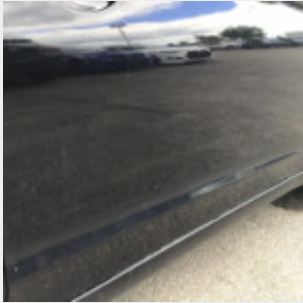
Section	Niveau de dommage	Types de dommage	Détails	Photo
Porte avant droite (section principale)	Majeur	Éclat de peinture, Égratignure(s)
