Emplacement LÉVIS
Type d'actif Automobile
Marque / Modèle / Année MAZDA CX-30 GT 2021
NIV 3MVDMBDL9MM240185
Odomètre 88260 km
Nombre de clés 2

Rapport de dommages

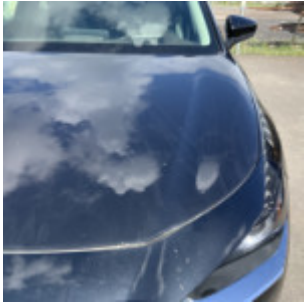
Section	Niveau de dommage	Types de dommage	Détails	Photo
Capot (côté aile gauche)	Modéré	Bosse(s), Éclat de peinture, Égratignure(s)

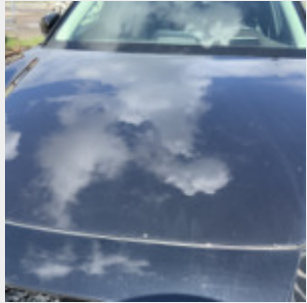
Section	Niveau de dommage	Types de dommage	Détails	Photo
Capot (centre)	Mineur	Éclat de peinture, Égratignure(s)

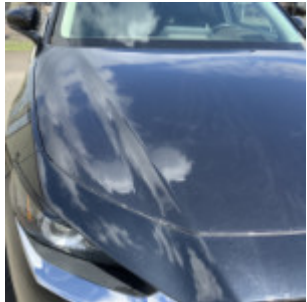
Capot (côté aile droite)	Mineur	Éclat de peinture, Égratignure(s)

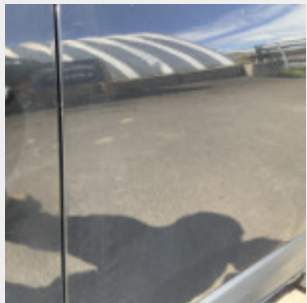
Porte arrière gauche (section principale)	Mineur	Égratignure(s)

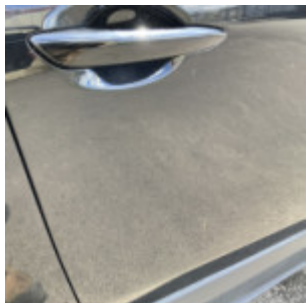
Porte avant droite (section principale)	Mineur	Égratignure(s)
