Emplacement	BOISBRIAND
Type d'actif	Pickup ou VUS gros format
Marque / Modèle / Année	GMC SIERRA 1500 LIMITED ELEVATION 2019
NIV	2GTV2LEC1K1151800
Odomètre	127990 km
Nombre de clés	2

Rapport de dommages

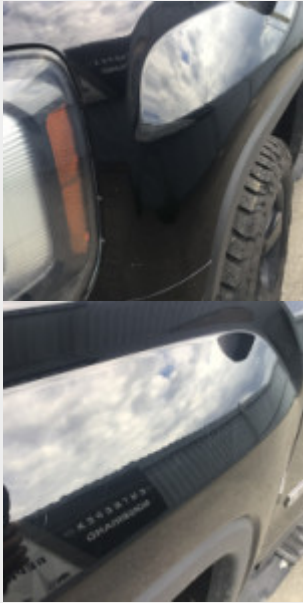
Section	Niveau de dommage	Types de dommage	Détails	Photo
Aile gauche avant	Majeur	Éclat de peinture, Égratignure(s)

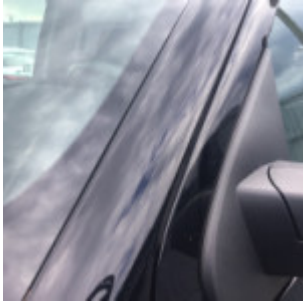
Contour haut de porte gauche	Mineur	Éclat de peinture

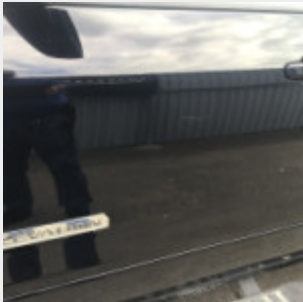
Porte avant gauche	Majeur	Éclat de peinture, Égratignure(s)

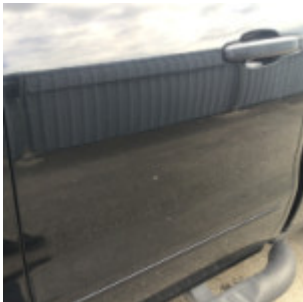
Porte arrière gauche	Modéré	Éclat de peinture, Égratignure(s)

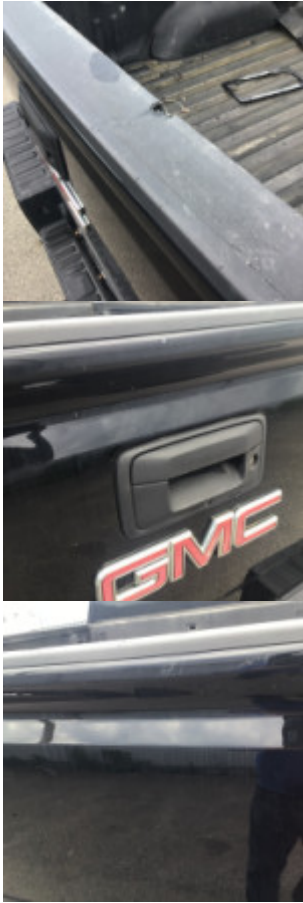
Section	Niveau de dommage	Types de dommage	Détails	Photo
Hayon	Majeur	Bris, Éclat de peinture, Égratignure(s)

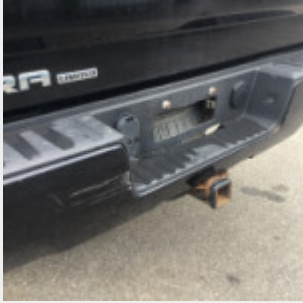
Pare-chocs arrière	Majeur	Égratignure(s)

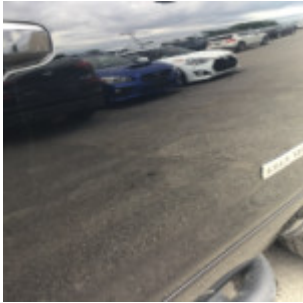
Section	Niveau de dommage	Types de dommage	Détails	Photo
Porte avant droite	Modéré	Éclat de peinture

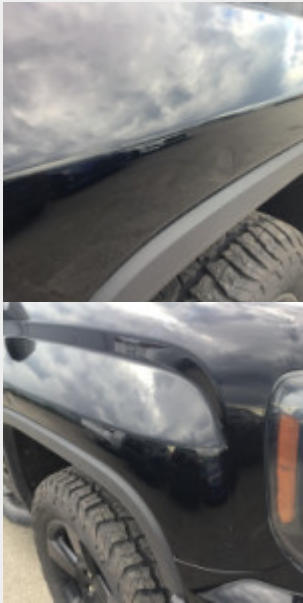
Aile droite avant	Majeur	Bosse(s), Éclat de peinture, Égratignure(s)
