Emplacement	LÉVIS
Type d'actif	Pickup ou VUS gros format
Marque / Modèle / Année	NISSAN NV200 S 2021
NIV	3N6CM0KN1MK693182
Odomètre	163403 km
Nombre de clés	1

Rapport de dommages

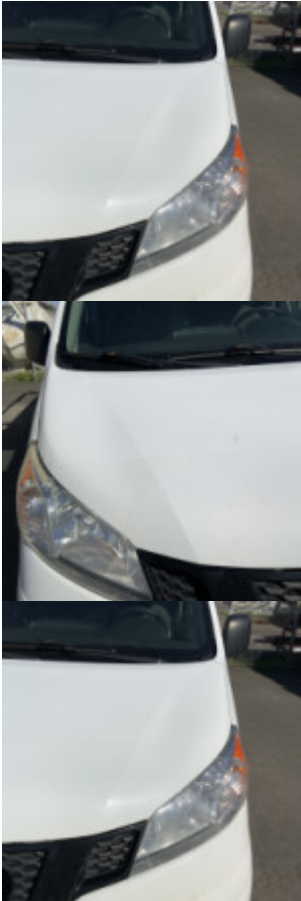
Section	Niveau de dommage	Types de dommage	Détails	Photo
Capot	Mineur	Éclat de peinture, Égratignure(s)

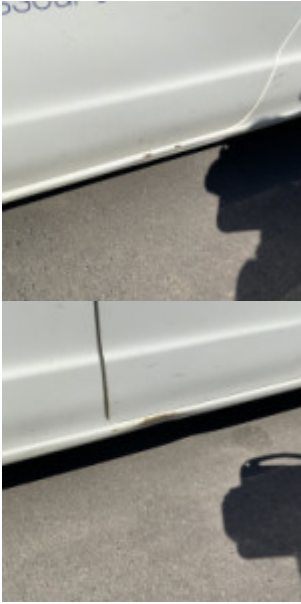
Section	Niveau de dommage	Types de dommage	Détails	Photo
Contour bas de porte gauche	Modéré	Bosse(s), Éclat de peinture, Égratignure(s)

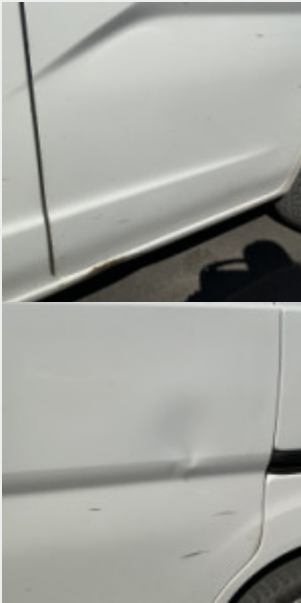
Porte arrière gauche	Modéré	Bosse(s), Égratignure(s)

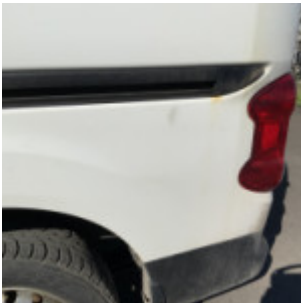
Aile gauche arrière	Modéré	Rouille, Égratignure(s)

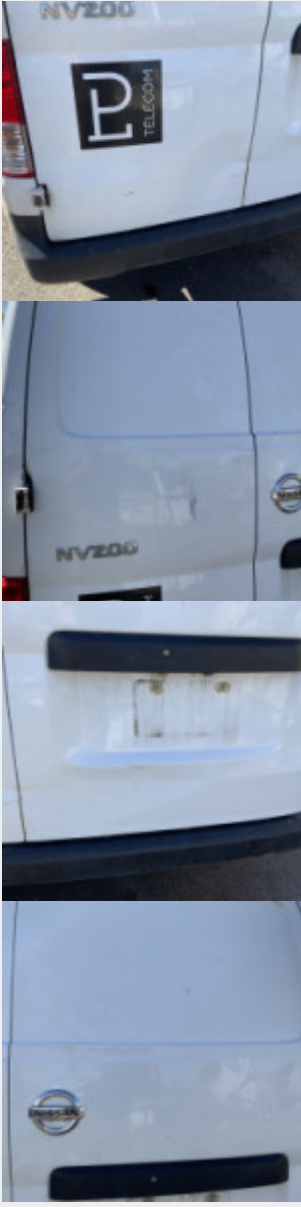
Section	Niveau de dommage	Types de dommage	Détails	Photo
Hayon	Modéré	Bosse(s), Égratignure(s)
