Emplacement BOISBRIAND
Type d'actif Automobile
Marque / Modèle / Année ACURA ILX A-SPEC 2017
NIV 19UDE2F87HA802886
Odomètre 160446 km
Nombre de clés 1

Rapport de dommages

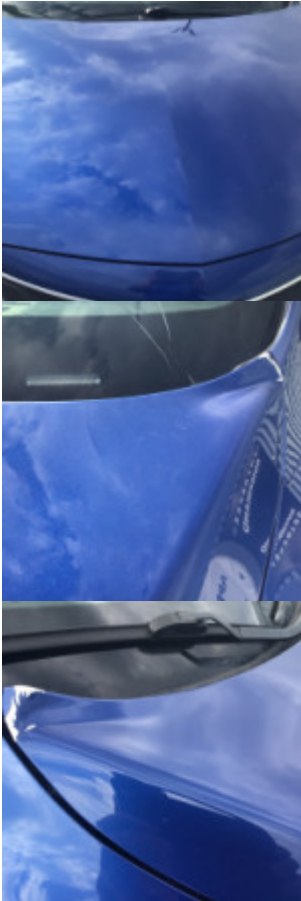
Section	Niveau de dommage	Types de dommage	Détails	Photo
Capot (centre)	Majeur	Bosse(s), Éclat de peinture, Égratignure(s)

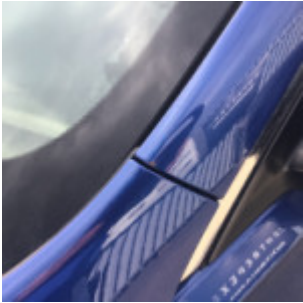
Section	Niveau de dommage	Types de dommage	Détails	Photo
Haut des portes - côté gauche	Majeur	Éclat de peinture, Rouille

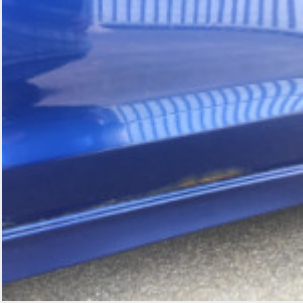
Porte arrière gauche (section principale)	Majeur	Rouille

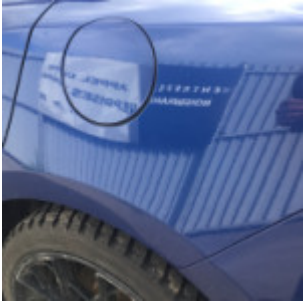
Aile arrière gauche	Mineur	Égratignure(s)

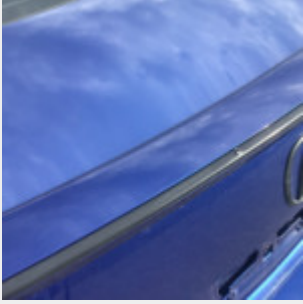
Valise	Majeur	Éclat de peinture

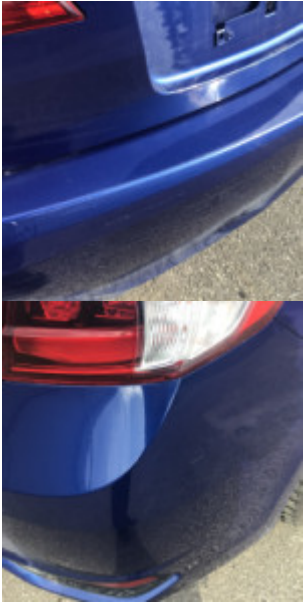
Section	Niveau de dommage	Types de dommage	Détails	Photo
Pare-chocs arrière	Modéré	Égratignure(s)

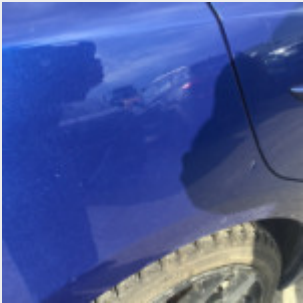
Aile arrière droite	Majeur	Bosse(s), Égratignure(s)

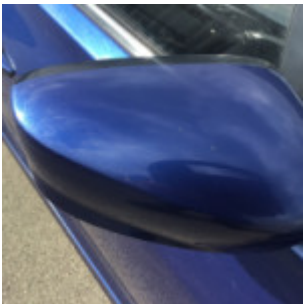
Rétroviseur droite	Majeur	Éclat de peinture

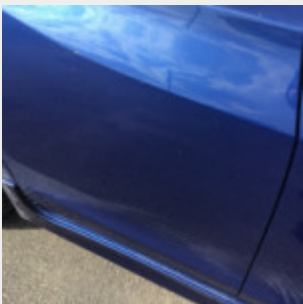
Porte arrière droite (section principale)	Modéré	Éclat de peinture, Égratignure(s)

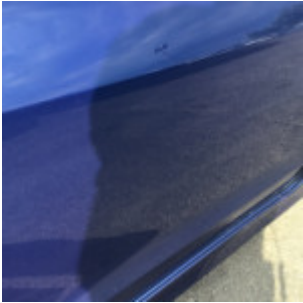
Section	Niveau de dommage	Types de dommage	Détails	Photo
Porte avant droite (section principale)	Mineur	Égratignure(s)

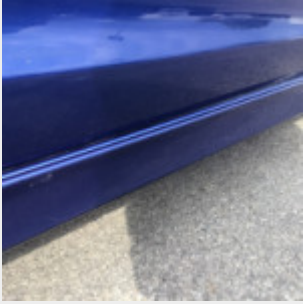
Jupe droite	Majeur	Égratignure(s)

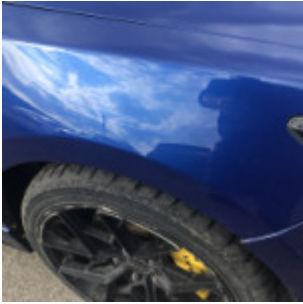
Aile avant droite	Mineur	Éclat de peinture
